Riesgo Geológico en la Región Lambayeque

Boletín N° 43 Serie C

Geodinámica e Ingeniería Geológica

Lima, Perú
2010

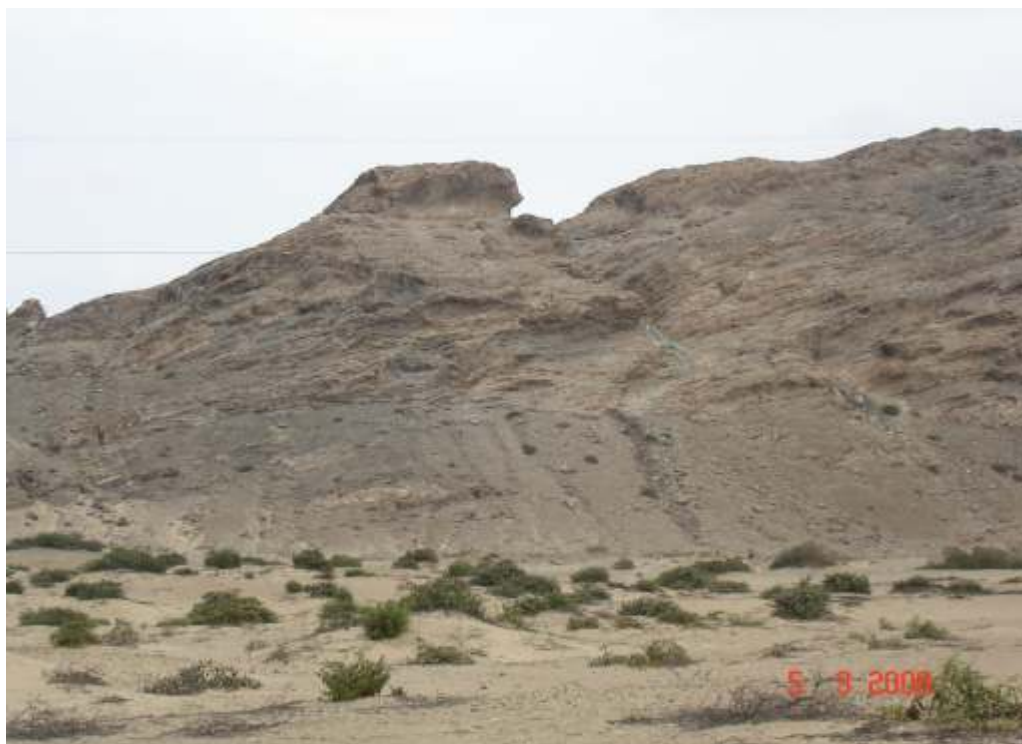
Foto 3.7 Adamelitas intemperizadas y fuertemente fracturadas, observadas en el sector San Nicolás-Saltur (Cayalti, Chiclayo). Se le asocian desprendimientos de roca y flujos de detritos.

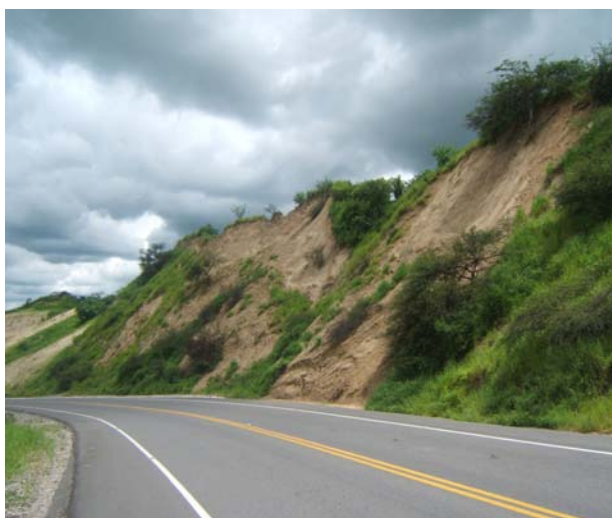
Foto 5.1 Derrumbe de depósitos semiconsolidados, observado en la carretera Olmos-Naupe.

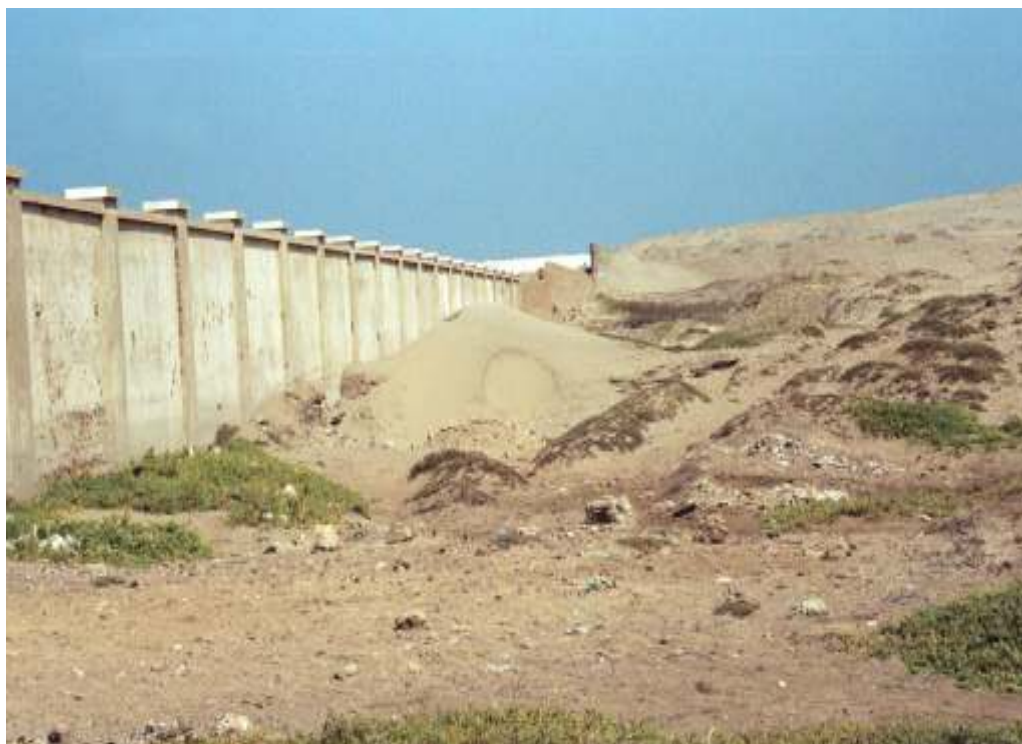
Foto 5.9 Arenamiento en el sector Baldero (distrito de Pimentel, provincia de Chiclayo). Afectó un depósito industrial.

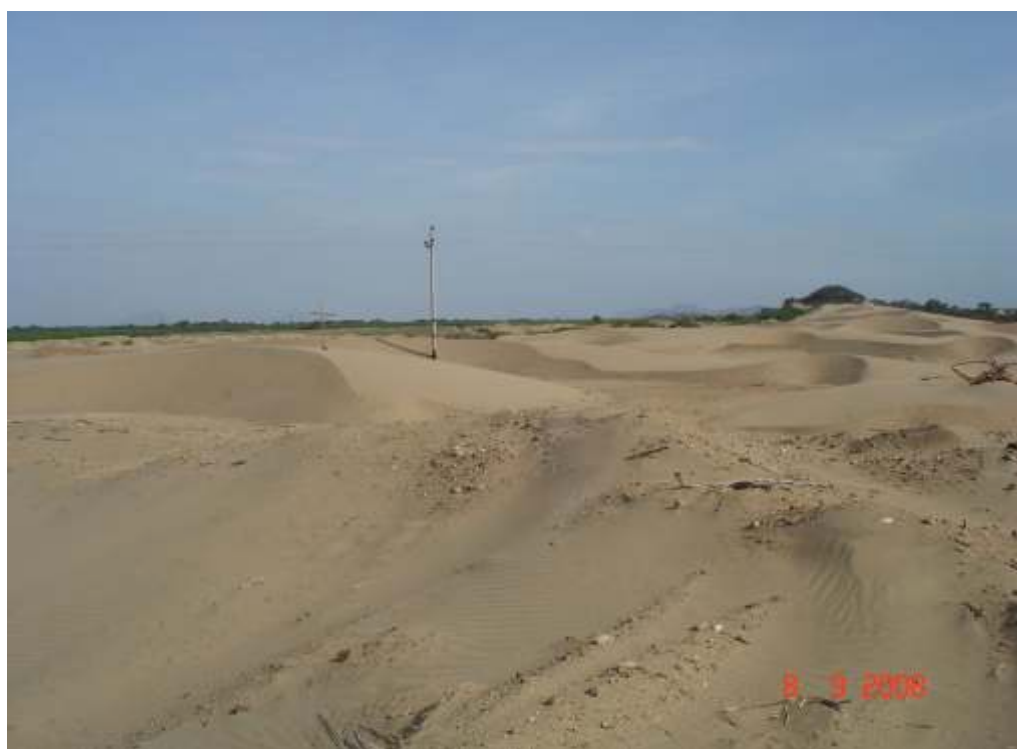
Foto 5.10 Arenamiento en la trocha Nuevo Mocupe-Lagunas (Chiclayo). El avance de las arenas afecta a las obras de infraestructura eléctrica y trocha.

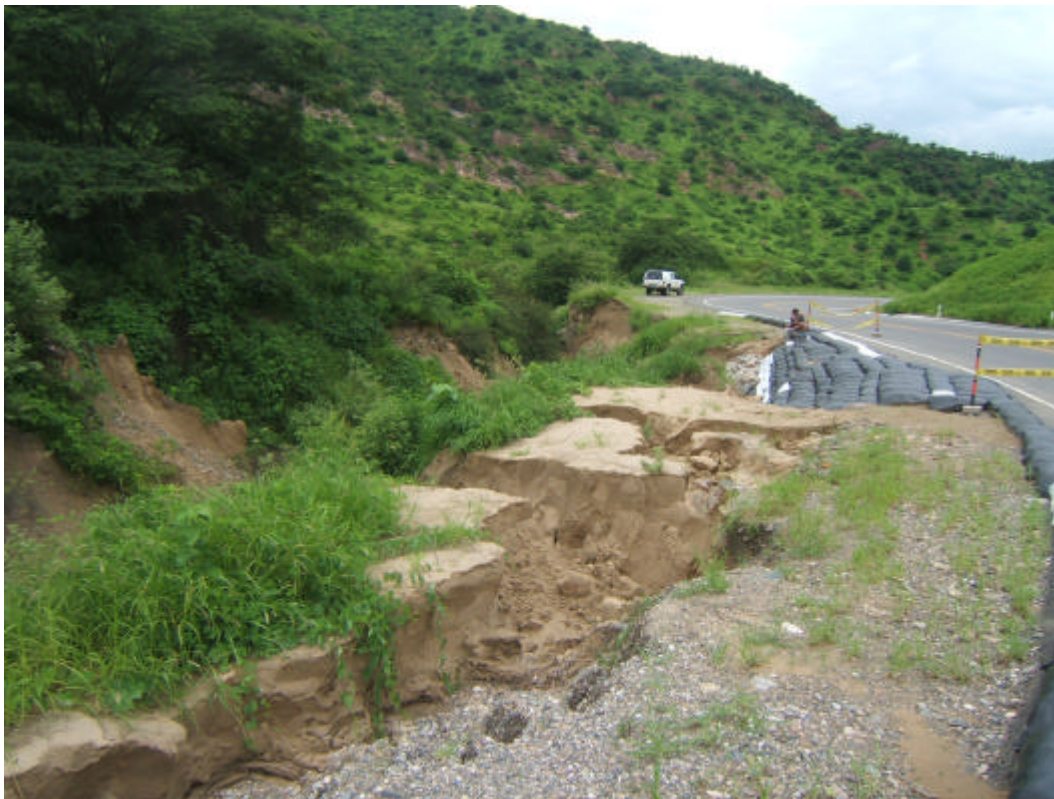
Foto 5.13 Erosión en cárcavas en terraplén de la antigua carretera Olmos- Piura.

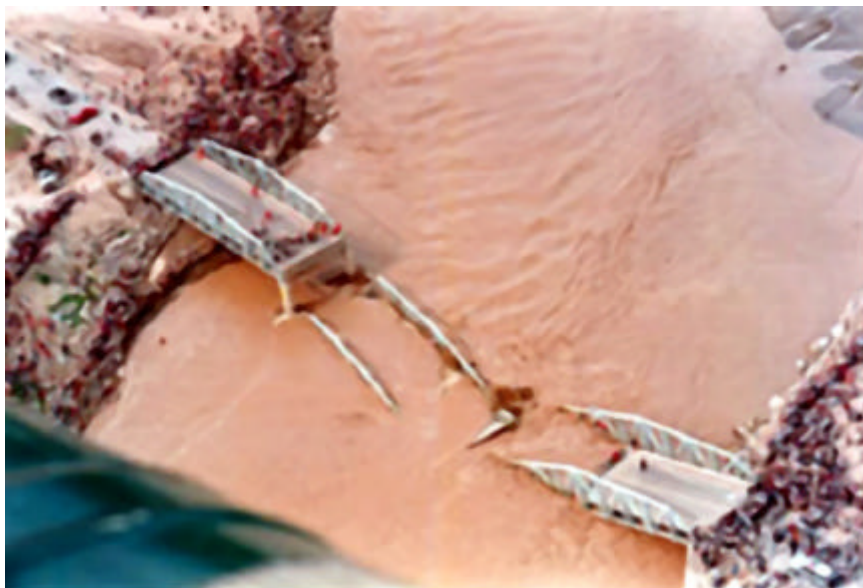
Foto 8.2 Vista aérea del puente Reque, nótese la fractura de sus estructuras a la margen izquierda del río, y a la margen derecha los pilares centrales (SENAMHI, 2004).

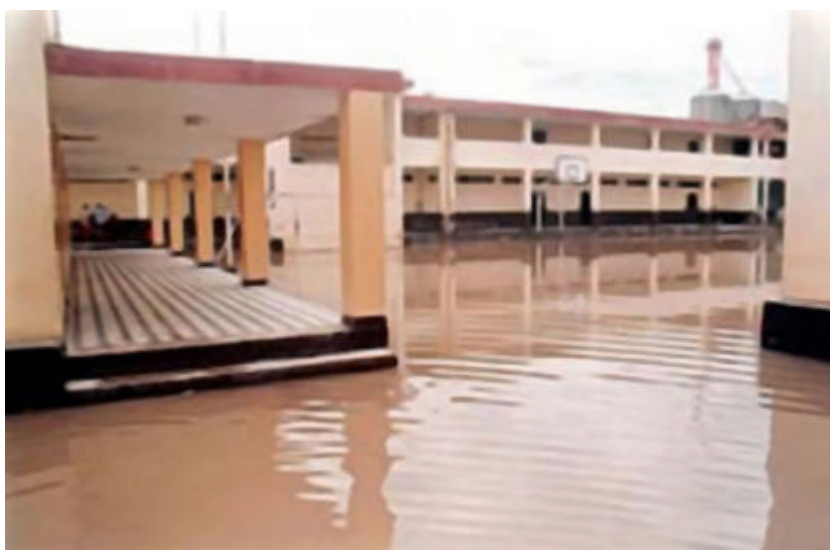
Foto 8.3 Colegio de Chiclayo inundado por excepcionales lluvias (SENAMHI, 2004).

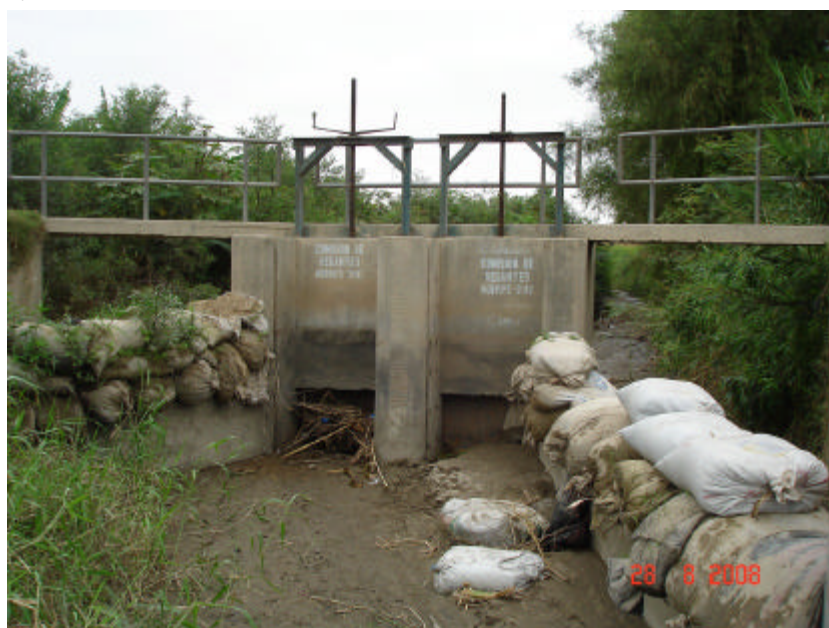
Foto 8.4 Compuerta del comité de regantes de Morrope obstruida y colmatada por lluvias intensas en abril del 2008.

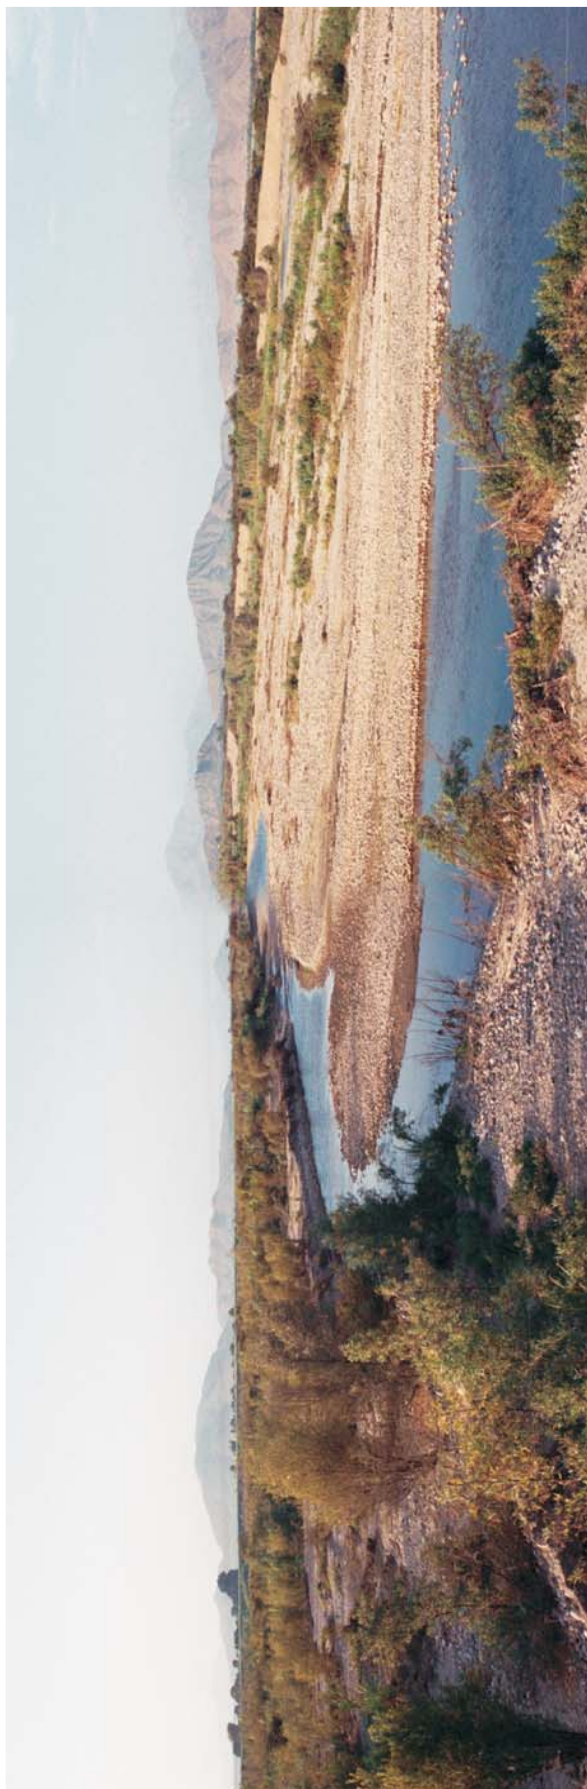
Foto 8.5 Zona crítica Nº 1. Inundación observada entre La Puntilla-Chongoyape (Reque) que afectó cultivos de caña de azúcar. (Núñez y Villacorta, 2005).

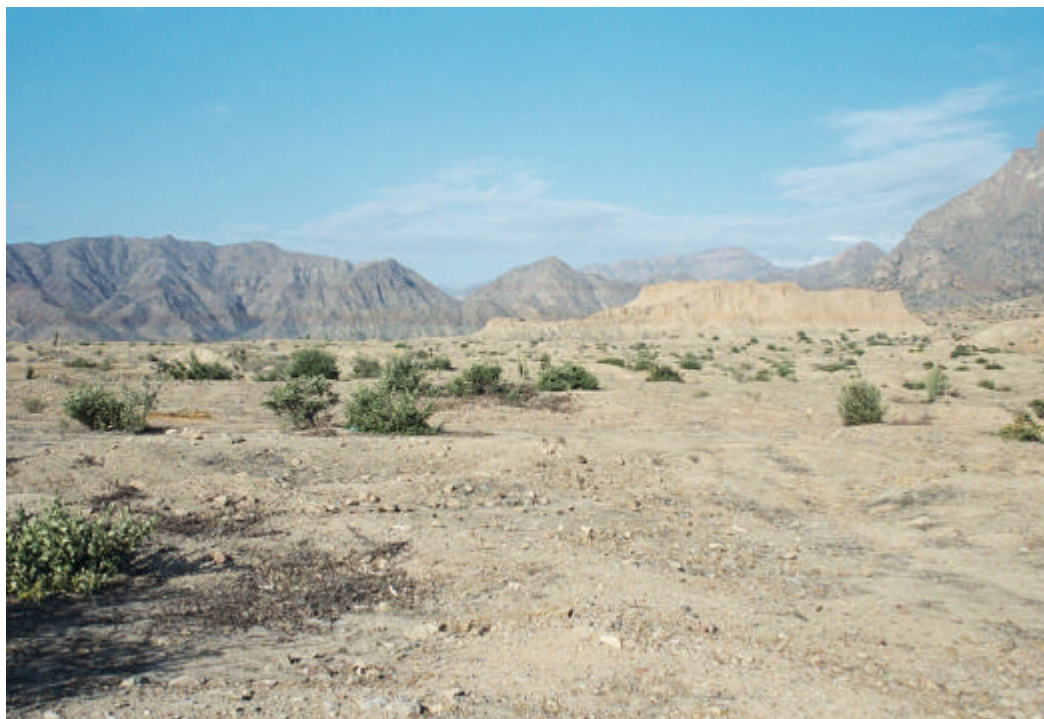
Foto 8.6 Zona crítica N° 6. Vista del Sector de Pampa Grande afectada por huaycos (Distrito de Chongoyape, Provincia de Chiclayo) que produjo daños al caserío del mismo nombre. De Núñez y Villacorta (2005).

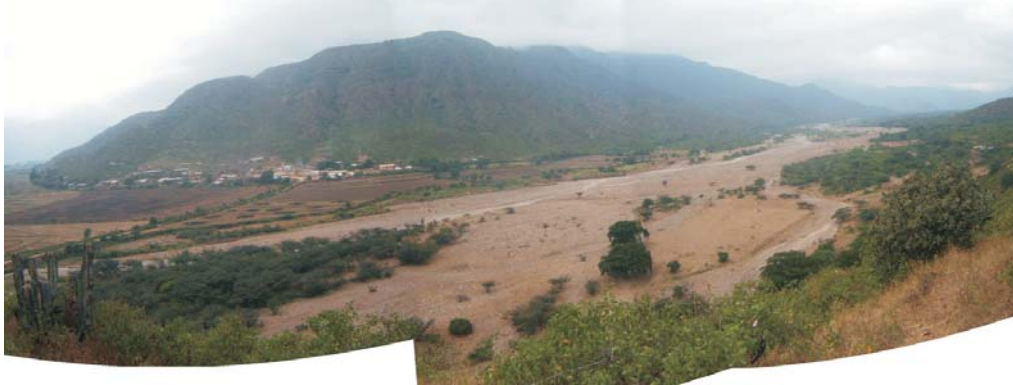
Foto 8.7 Zona crítica N.º 9. Inundación en el sector Querpán-Seis (río Saña).

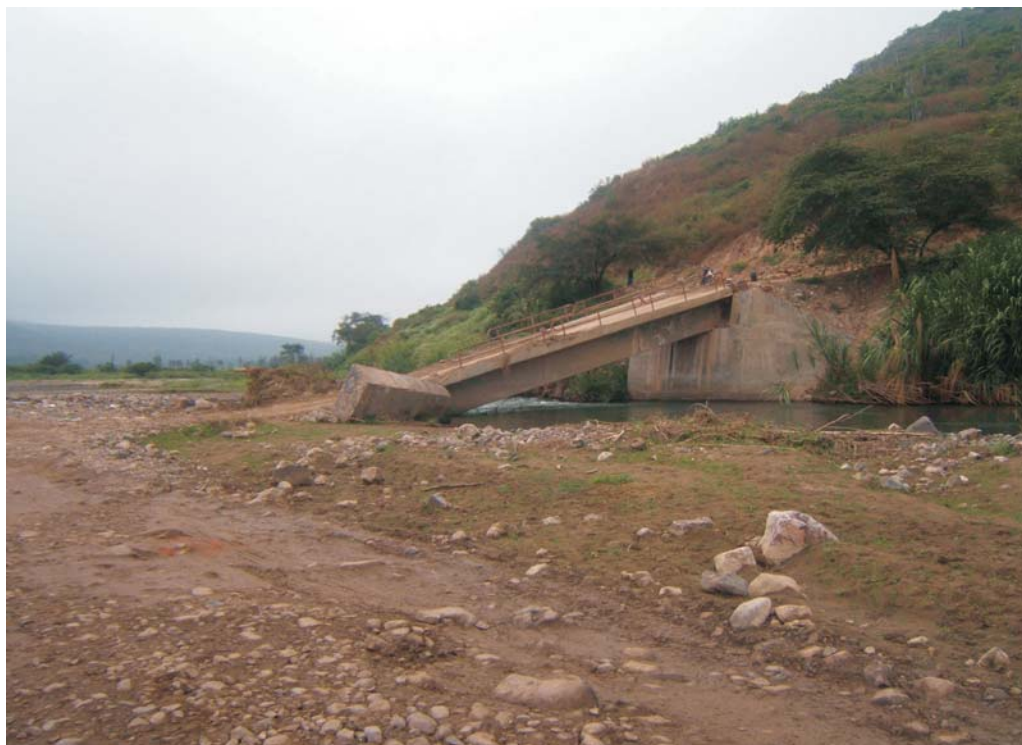
Foto 8.8 Zona crítica N.º 10. Inundación, flujo de detritos, erosión fluvial en Las Delicias, Santa Rita.

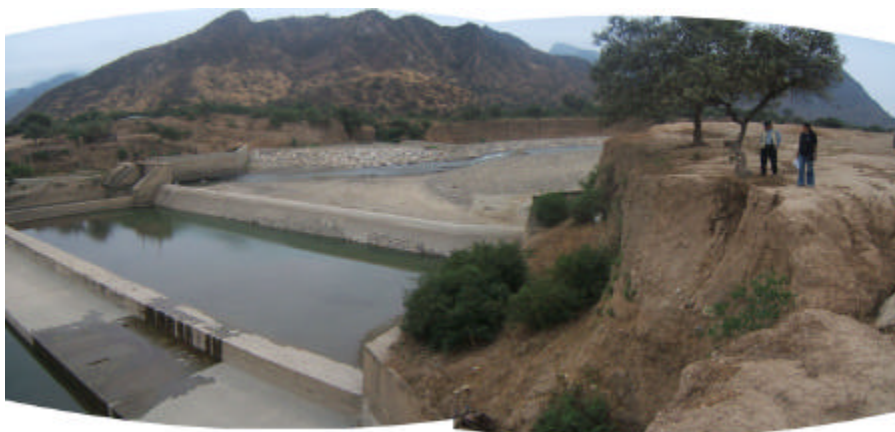
Foto 8.9 Zona crítica N.º 11. Inundación y erosión en el sector La Compuerta.

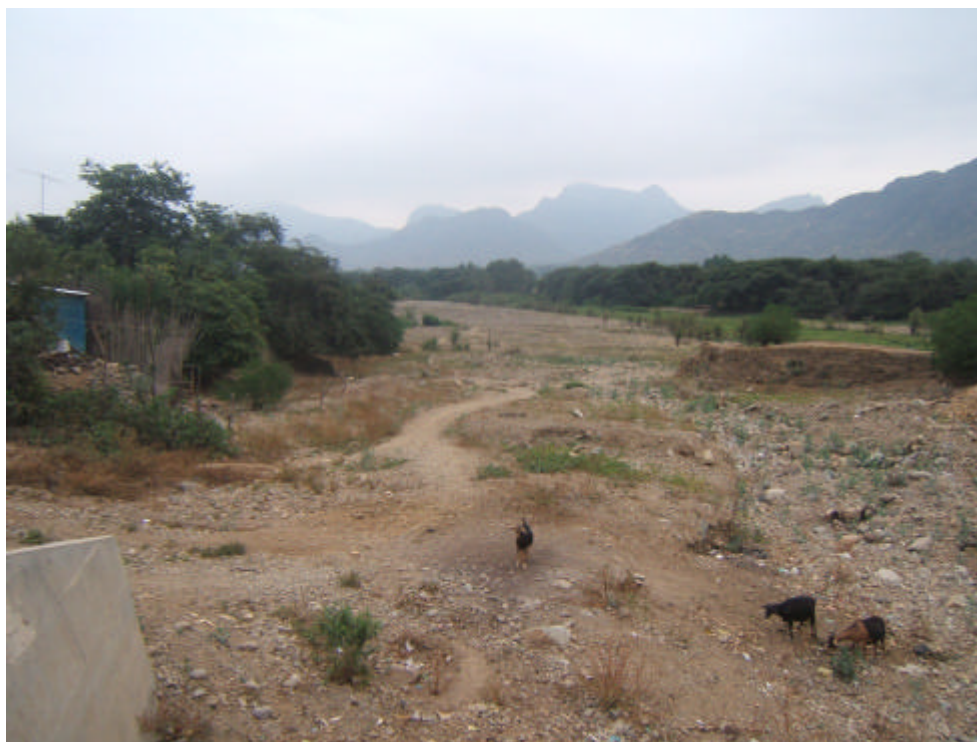
Foto 8.10 Zona crítica N.º 12. Sector Papayo-Desaguadero, afectado estacionalmente por flujos de detritos.

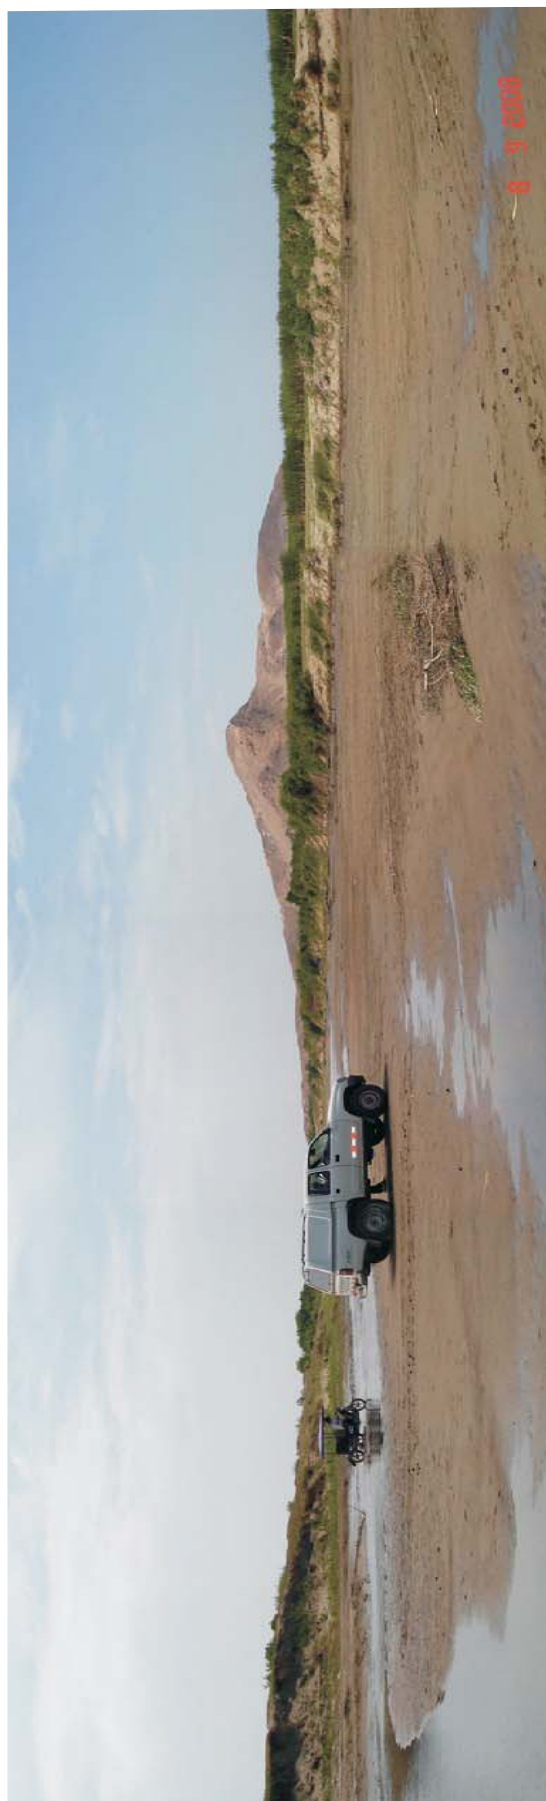
Foto 8.11 Zona crítica Nº 15. Erosión e inundación Rafán-San Luis-Las Vegas.

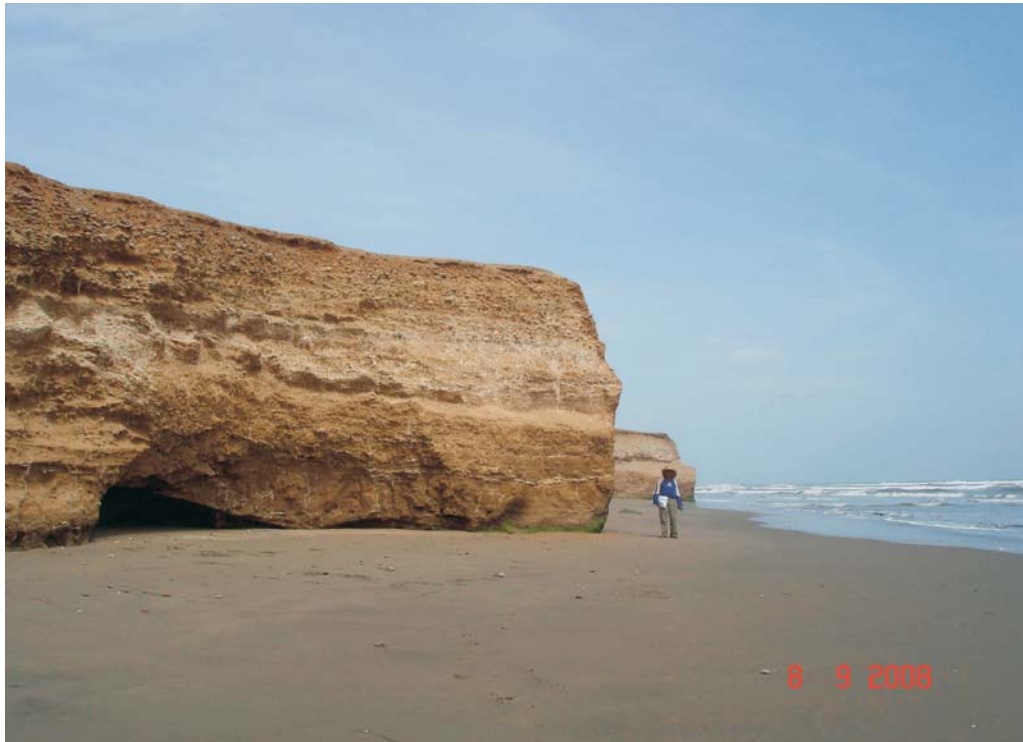
Foto 8.12 Zona crítica N° 16. Erosión marina y caída de rocas. Sector La Punta, Canaloche.

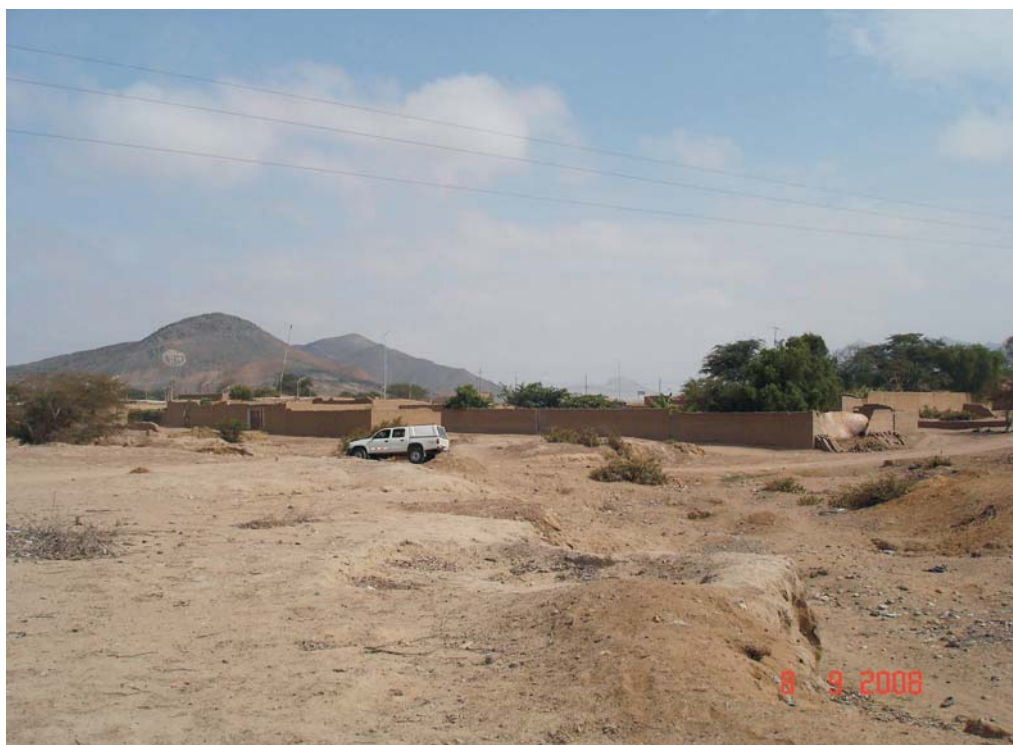
Foto 8.13 Zona crítica N° 18. Flujo de detritos cerro Guitarra-Nuevo Mocupe.

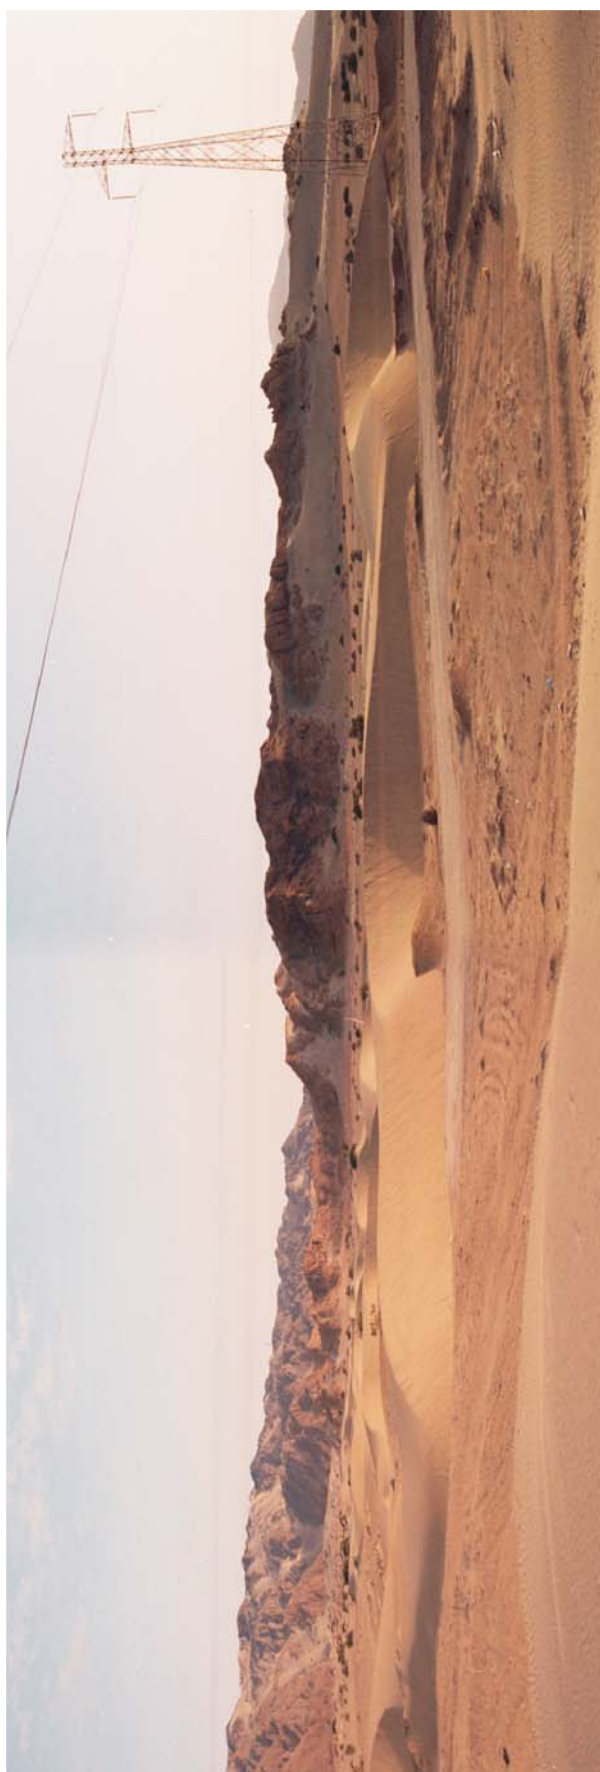
Foto 8.14 Zona crítica N° 20. Arenamiento entre el Cerro Negro y Cabeza de Mono (Núñez Villacorta, 2005).

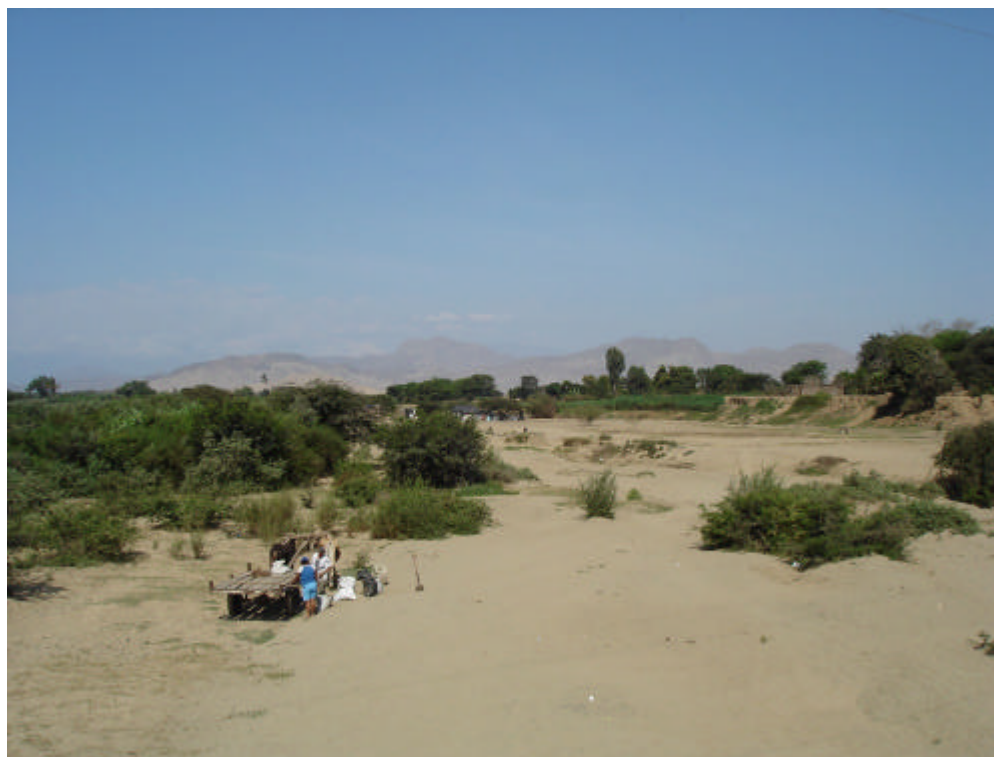
Foto 8.15 Zona crítica N.º 21. Inundación y erosión fluvial en el río Saña. Sector Saña-Cayalti.

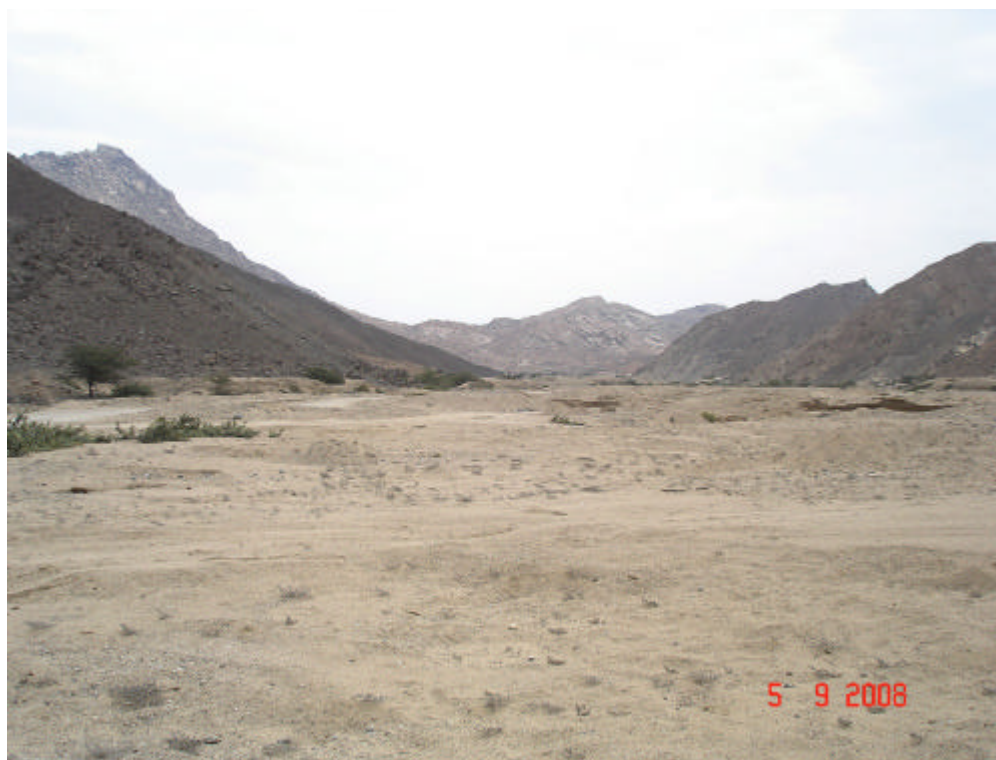
Foto 8.16 Zona crítica N.º 23. Flujo de detritos y de lodo, erosión de laderas. San Nicolás, cerros La Cantarilla, León y Collique.

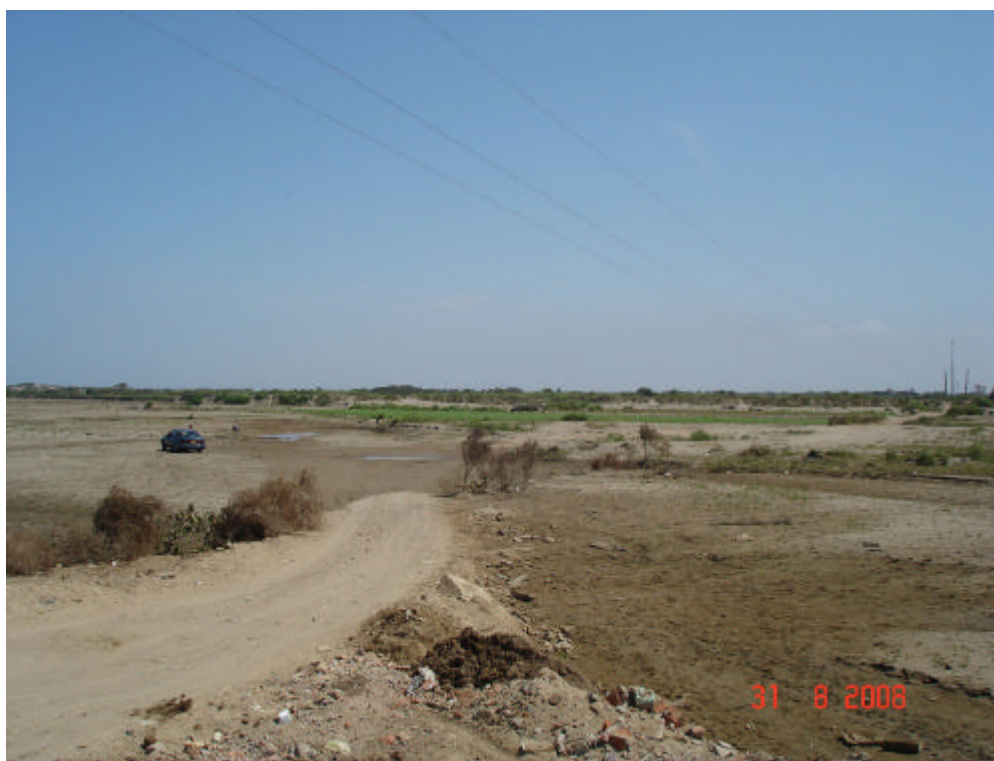
Foto 8.17 Zona crítica N.º 24. Inundación fluvial. Sector San Francisco, tramo Monsefú-Eten.

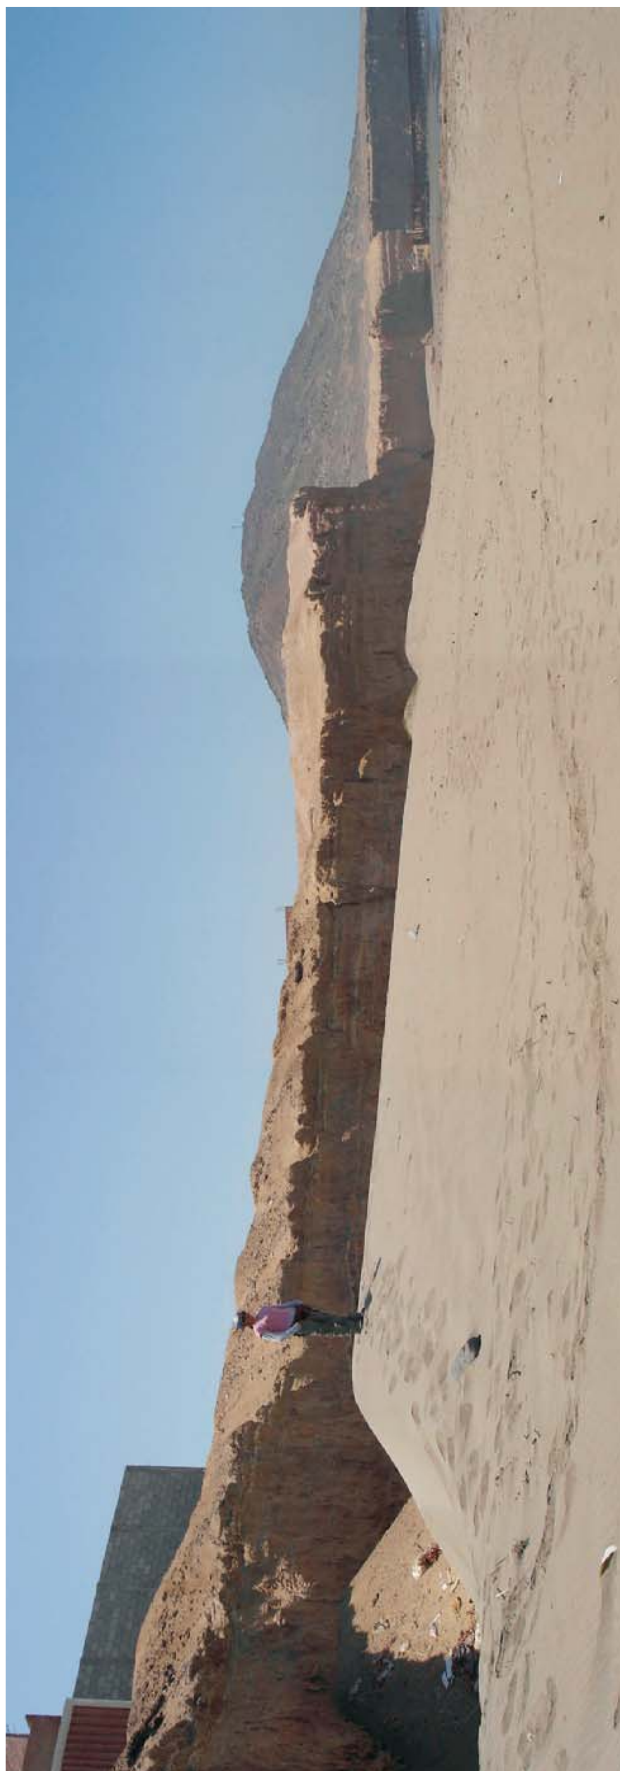
Foto 8.18 Zona crítica Nº 25. Erosión marina, arenamiento. Playa Pto. Eten.

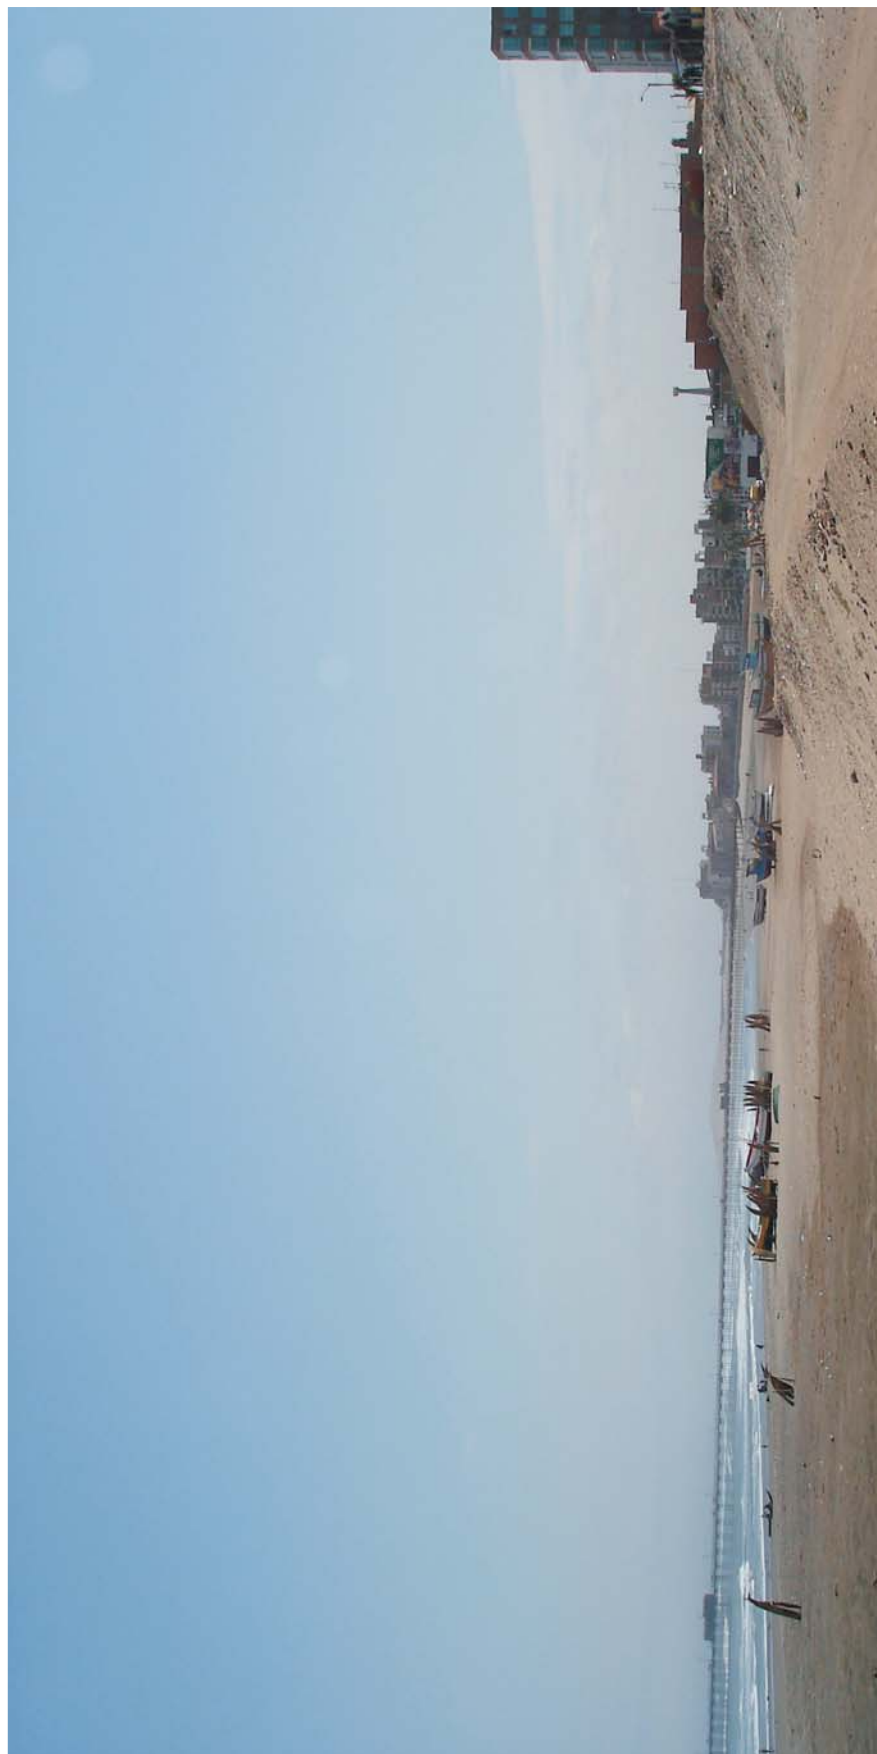
Foto 8.19 Zona crítica N° 27. Arenamiento y tsunami en Puerto Pimentel.

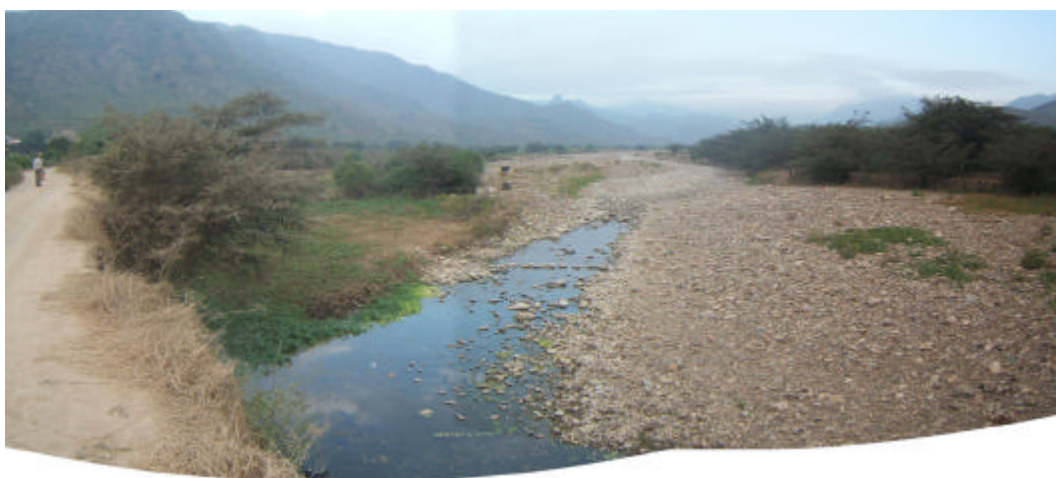
Foto 8.20 Zona crítica N.º 29. Evidencias de flujo de detritos, erosión fluvial e inundación entre Motupillo viejo y la qda. Colán.

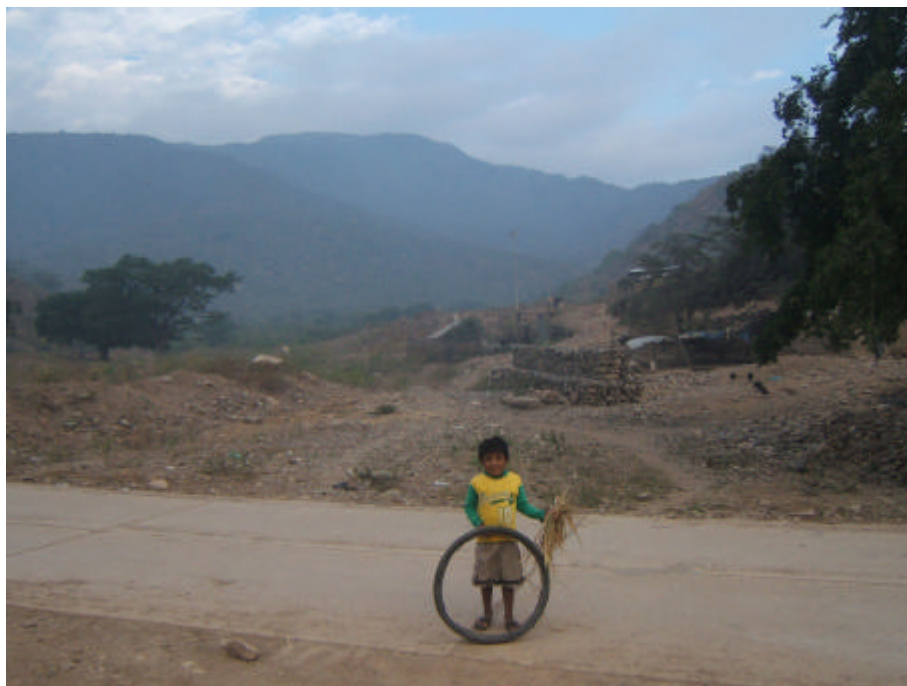
Foto 8.21 Zona crítica N.º 30. Flujo de detritos y lodo que afectó el Sector Papayo-Motupillo-La Traposa. Se reactivaría en caso de ocurrir el fenómeno El Niño.

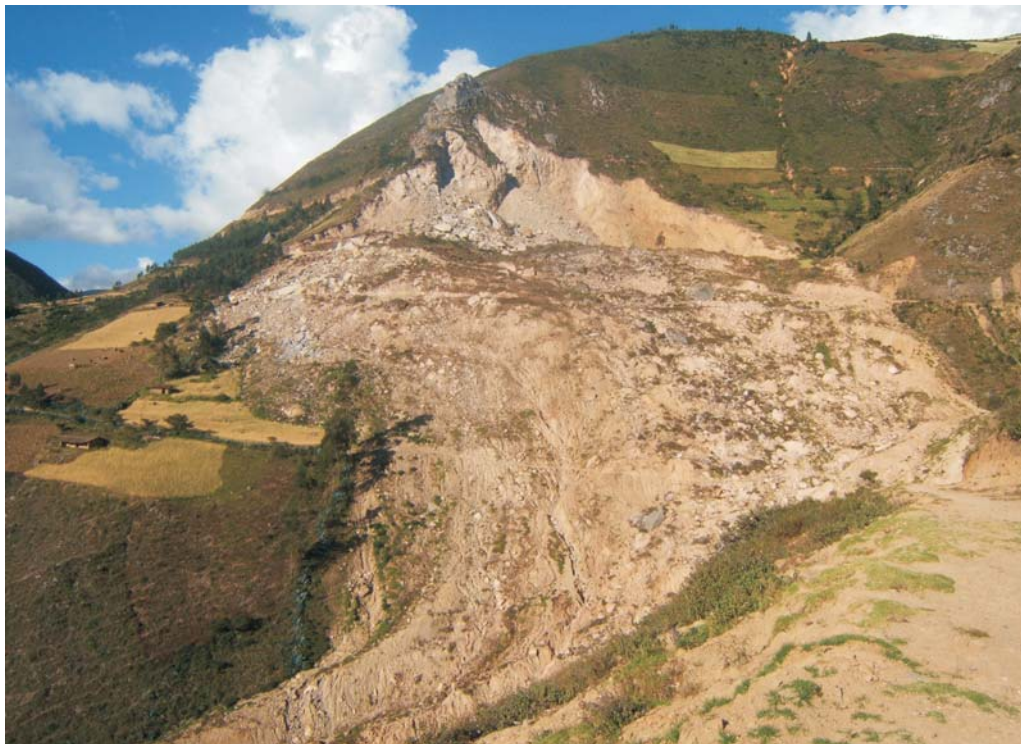
Foto 8.22 Zona crítica N° 32. Sector afectado por deslizamiento rotacional reactivado como derrumbe-flujo (Tallapampa-Incahuasi).

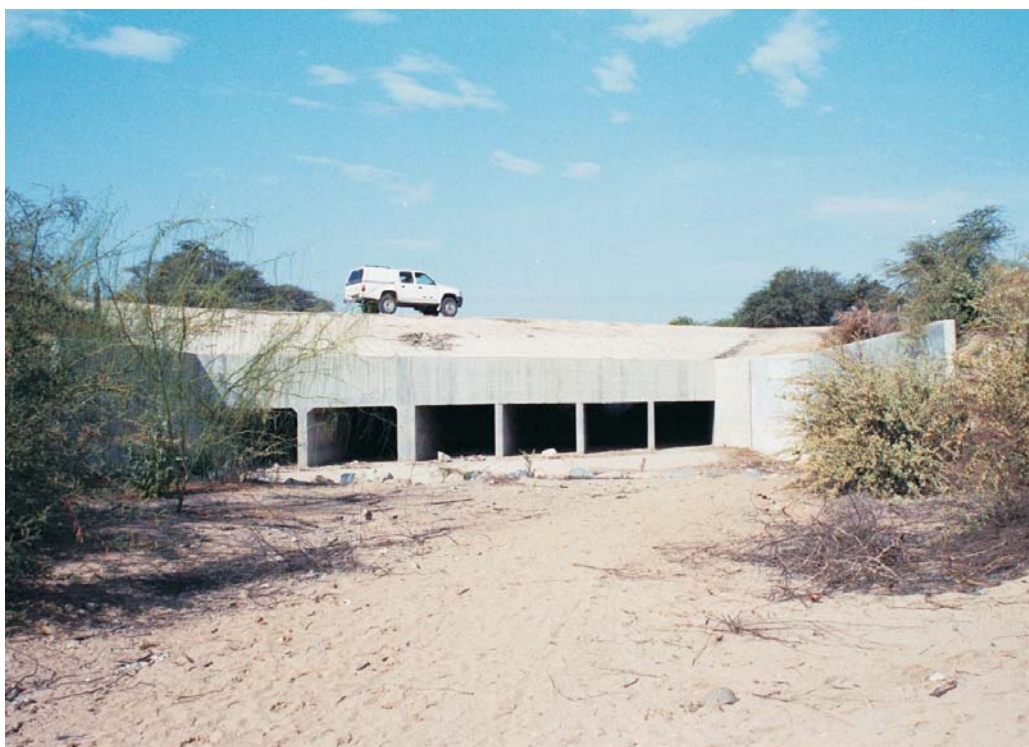
Foto 8.23 Zona crítica N° 33. Vista de alcantarillas sobre el río Loco en el Distrito de Mesones Muro, provincia de Ferreñafe. En caso de ocurrir nuevamente un evento de El Niño, podría colapsar, dado que necesita ampliación (Núñez y Villacorta, 2005).

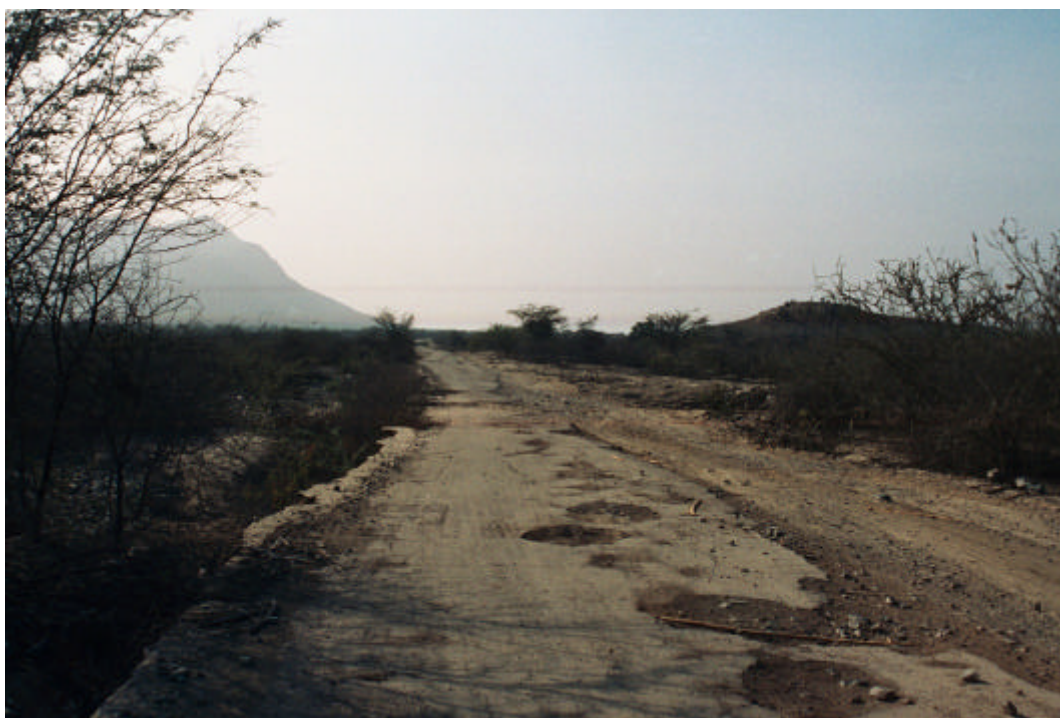
Foto 8.24 Zona crítica N.º 34. Vista de la carretera Ferreñafe-Batán Grande afectada por huayco de la quebrada Vichayal, en el distrito de Mesones Muro, provincia de Ferreñafe (Núñez y Villacorta, 2005).

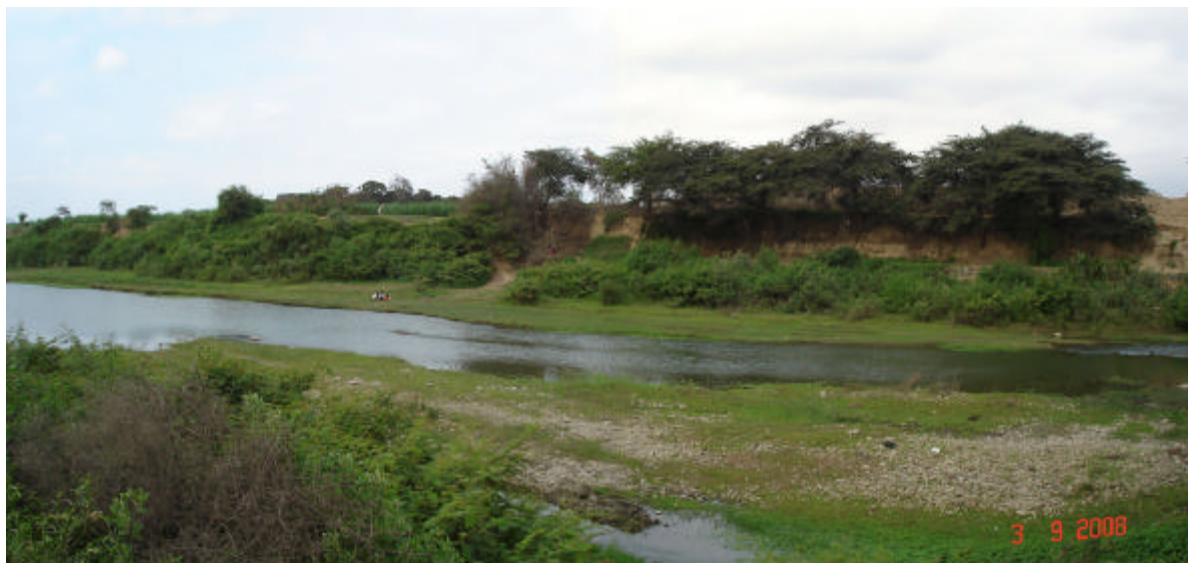
Foto 8.25 Zona crítica N.º 37. Evidencias de erosión fluvial e inundación, aguas abajo del puente Mocupe (Motupe, Lambayeque).
