Riesgo Geológico en la Región Lambayeque

Boletín N° 43 Serie C

Geodinámica e Ingeniería Geológica

Lima, Perú
2010

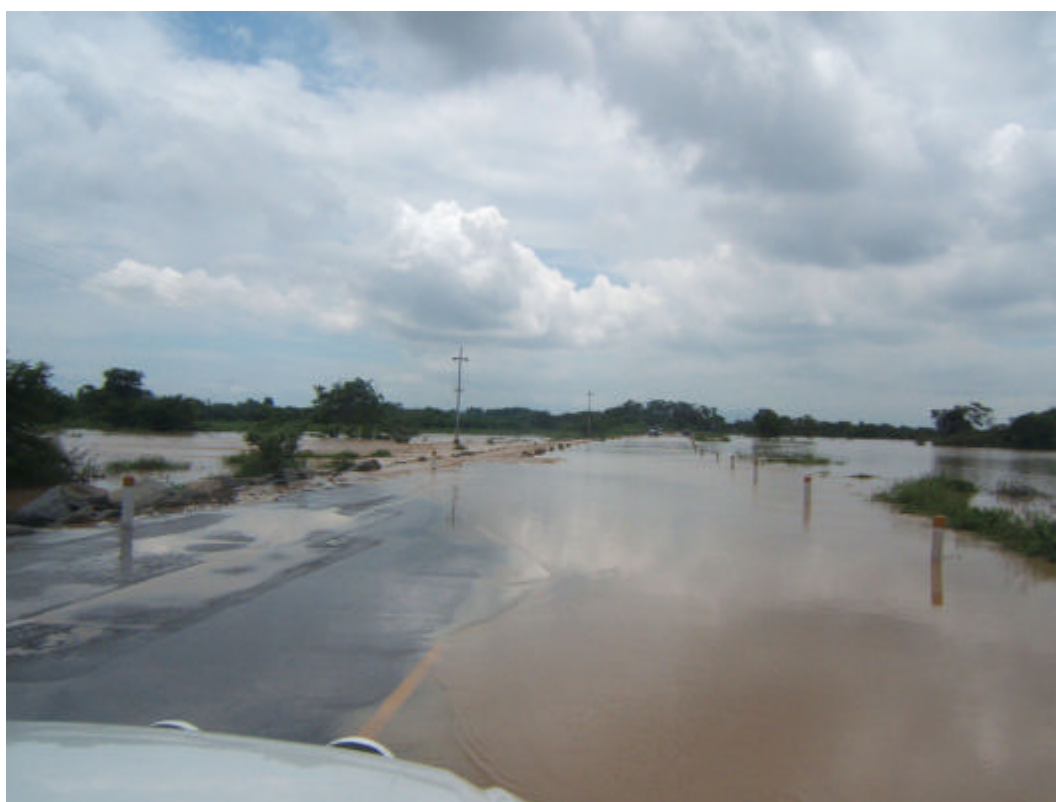
Foto 8.26 Zona crítica N.º 43. Vista de un área inundada por el desborde del río La Leche, entre Machuca y La Cirila (Pacora, Lambayeque).

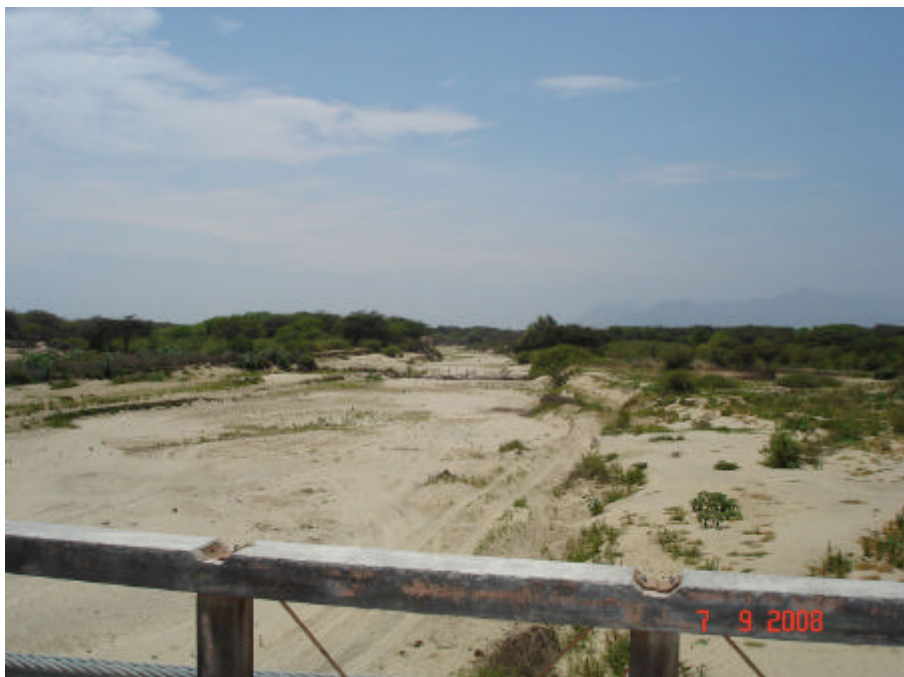
Foto 8.27 Zona crítica N.º 45. Inundación y erosión fluvial entre Pampa de Lino y Jayanca (Jayanca, Lambayeque).

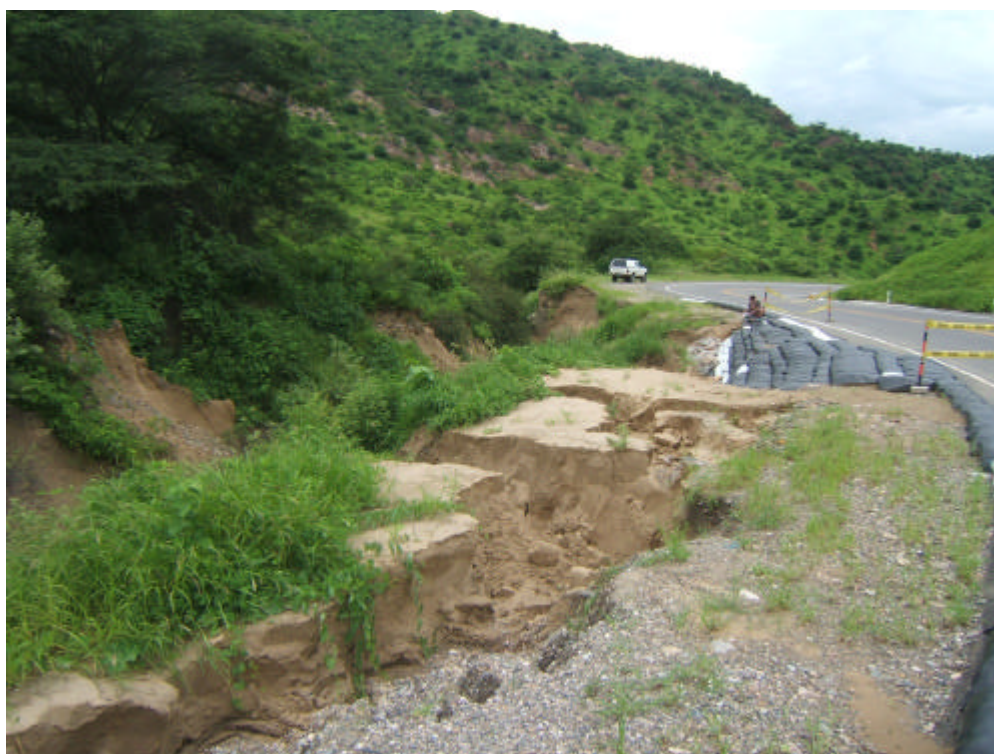
Foto 8.28 Zona crítica N.º 47. Erosión en cárcavas, sector Chernique-La Capilla Ñaupe (Carretera Olmos-Las Ánimas).

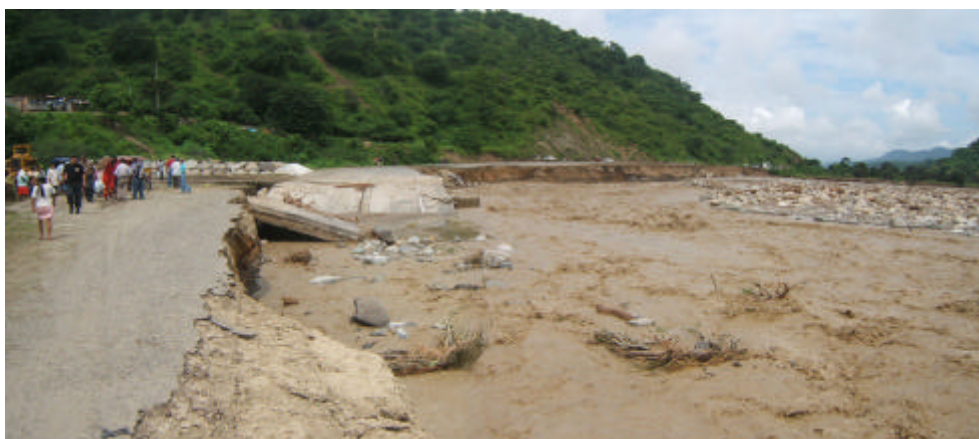
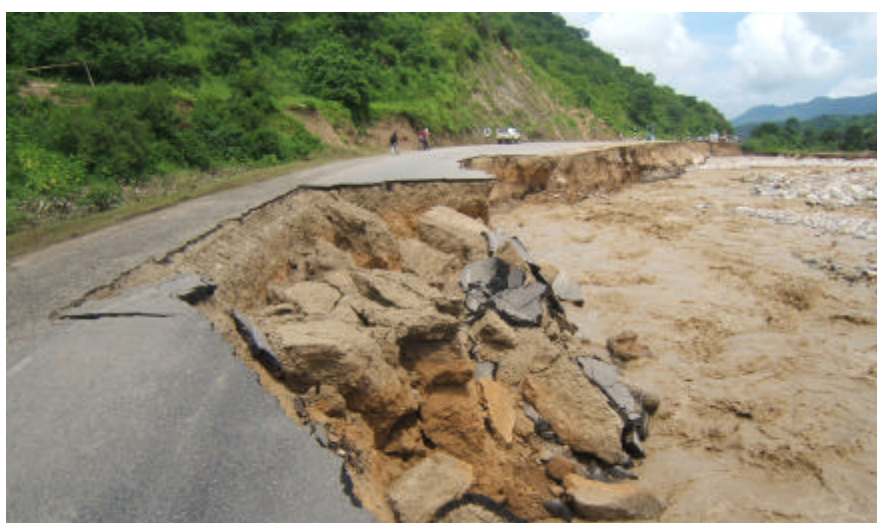
Fotos 8.30 y 8.31 Zona crítica N.º 52. Vista de la erosión fluvial entre Túpac Amaru y La Pílica. Ello afectó, en marzo del 2008, tramos de la carretera Olmos-Jaén.

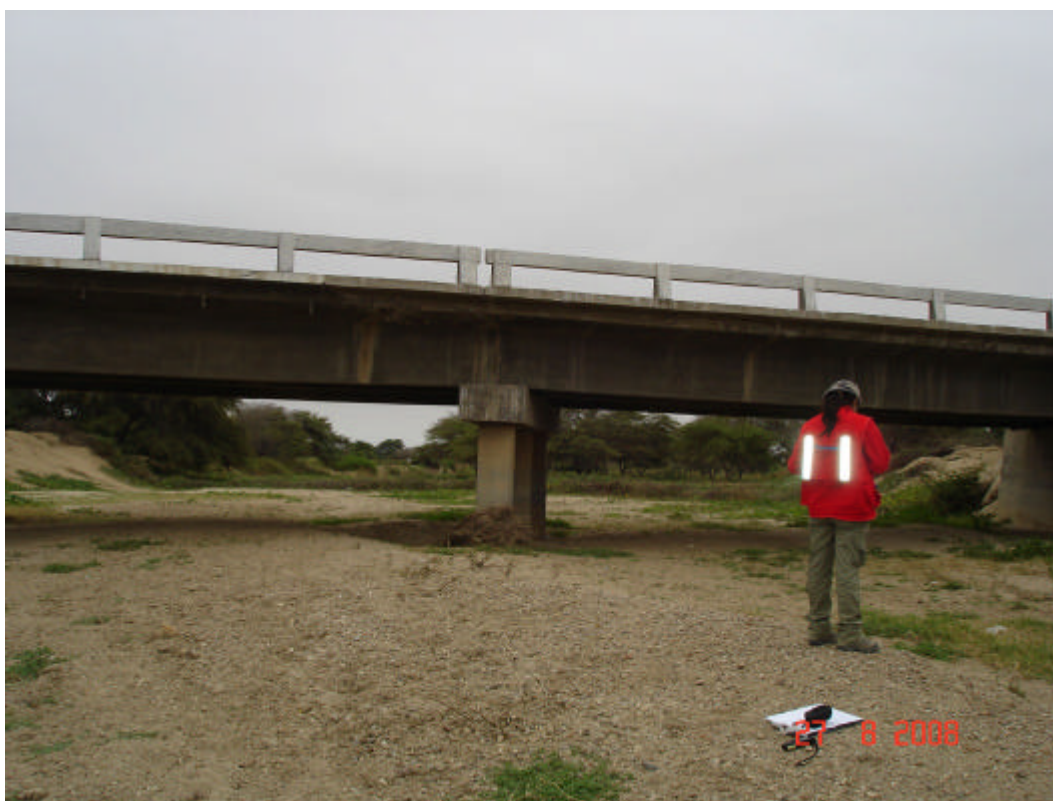
Foto 8.32 Zona crítica N.º 55. Flujo de detritos y lodo. Puente Motupe II y III, El Angulo II; y Puente Inche.
