Riesgo Geológico en la Región Lambayeque

Boletín N° 43 Serie C

Geodinámica e Ingeniería Geológica

Lima, Perú
2010

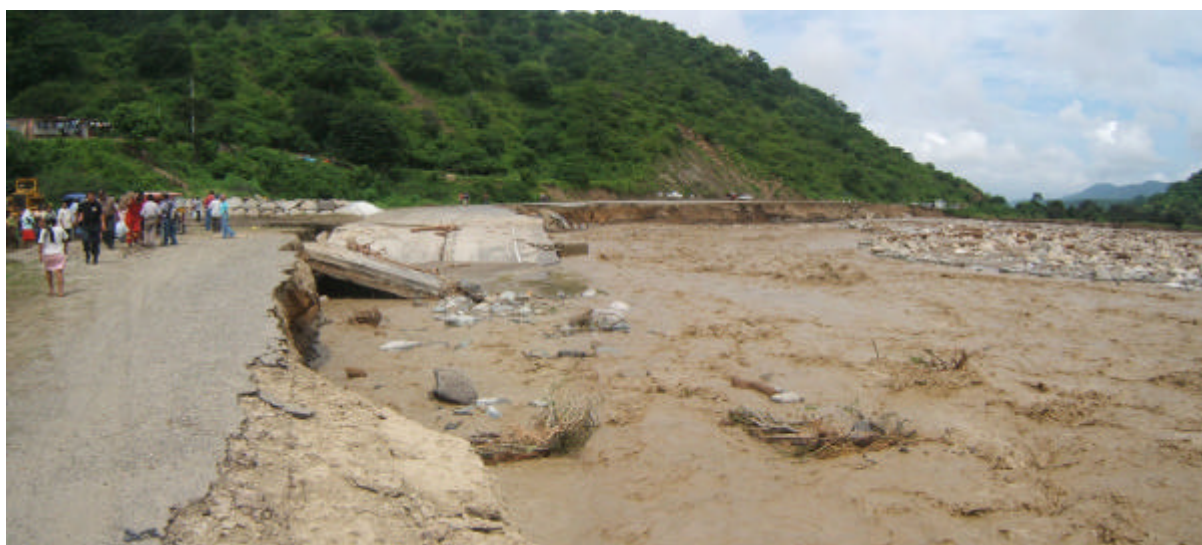
suelo o substrato en las márgenes, etc.) e hidrológicos (precipitación en cuenca húmeda, caudal máximo, dinámica del río, etc.). Este fenómeno afecta sectores ubicados en la parte media y baja de los ríos Olmos, Motupe, Salas, La Leche, Saña y Reque que en periodos de avenidas excepcionales tiende a cambiar su curso. En la foto 5.11 se observa la erosión y migración del cauce del río Olmos, registrada en marzo del 2008, que afectó en diez sectores el terraplén de la carretera Olmos- Jaén.

Foto 5.11 Erosión fluvial, en la margen izquierda del río Olmos, Km.14,5 de la carretera Olmos-Jaén.

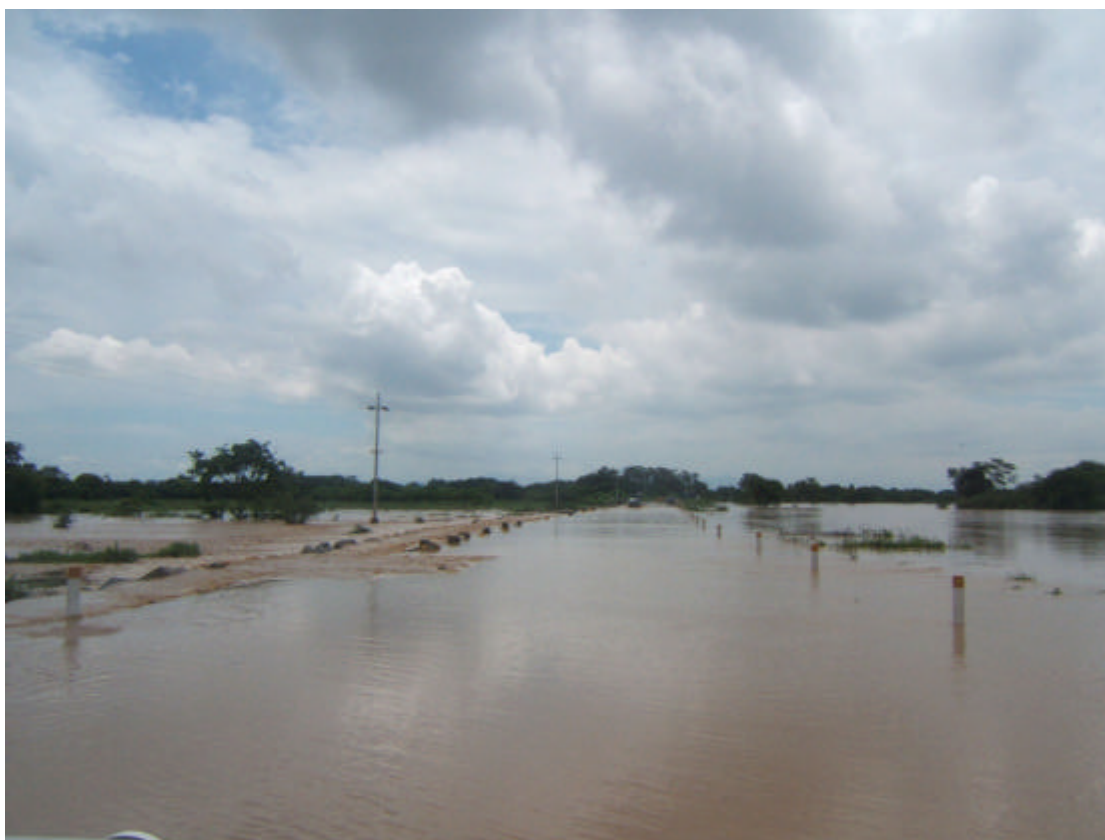
En la foto 5.12, se puede apreciar la inundación y el desborde del río La Leche en el sector La Cirila-Puente Machuca, que afectó a la carretera Panamericana Norte y a grandes terrenos de cultivo de ciruela, maíz y arroz en marzo del 2008.

Foto 5.12 Inundación sector Pte. La Leche-Machuca (Pacora-Jayanca).

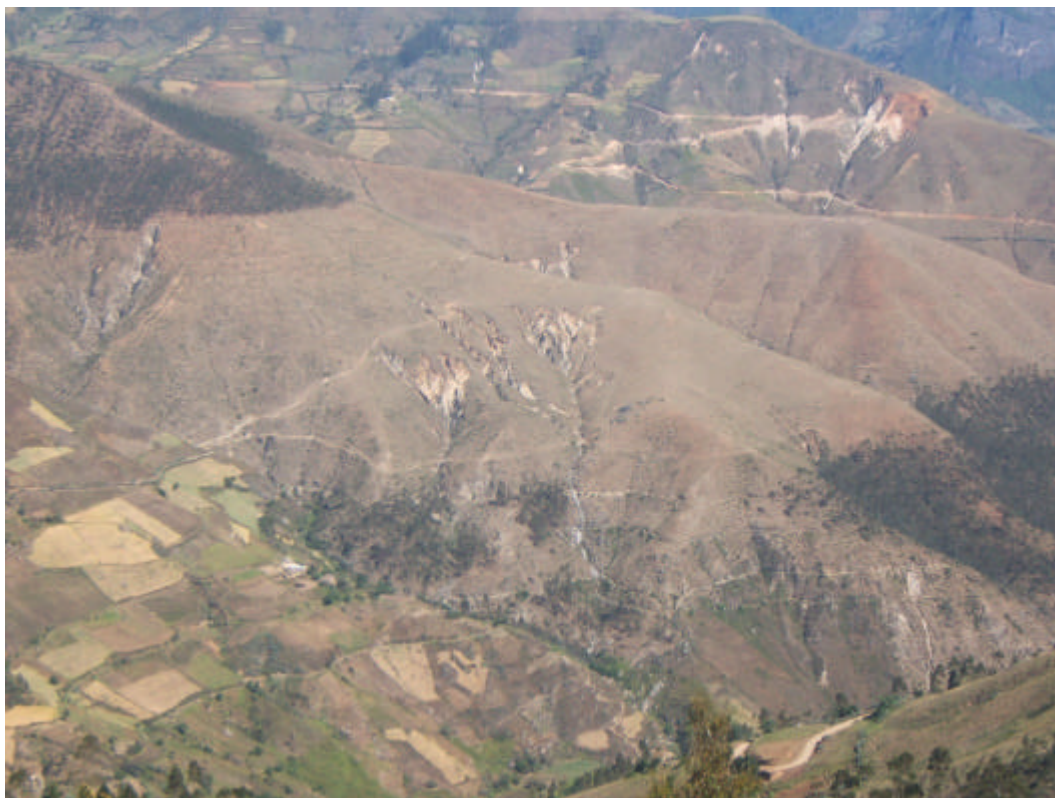
Foto 5.14 Erosión de laderas en cerro Laquipampa-Incahuasi.

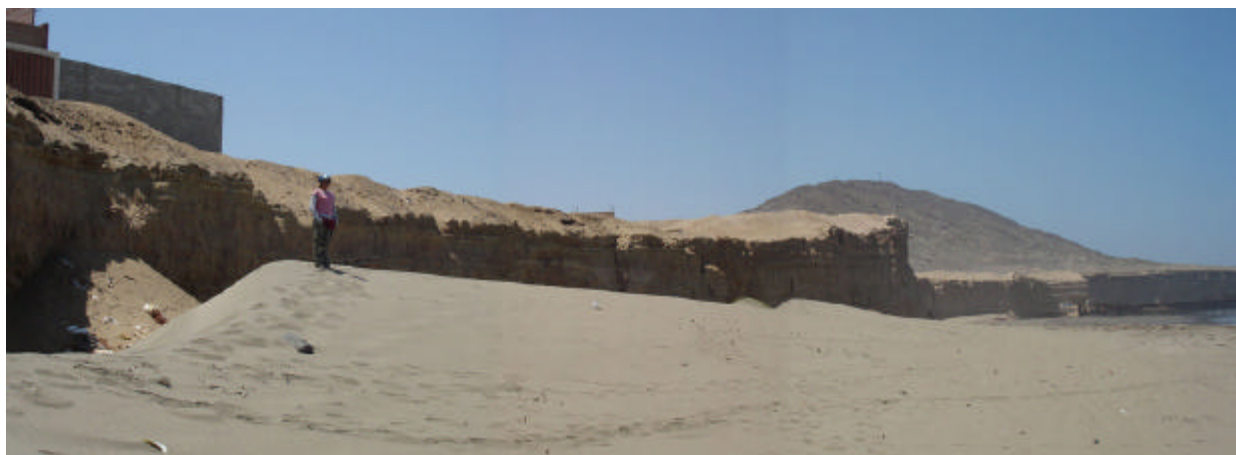
derrumbes y caída de rocas. Los mayores efectos se producen durante la marea alta cuando las aguas alcanzan el pie de los taludes, los erosiona y desestabiliza. En la Región Lambayeque, fenómenos de este tipo se observan en el sector de Punta Canaloche en el distrito de Lagunas, Puerto Etén (foto 5.15) y la Ensenada de Cherrepe.

Foto 5.15 Erosión marina, en puerto Etén.

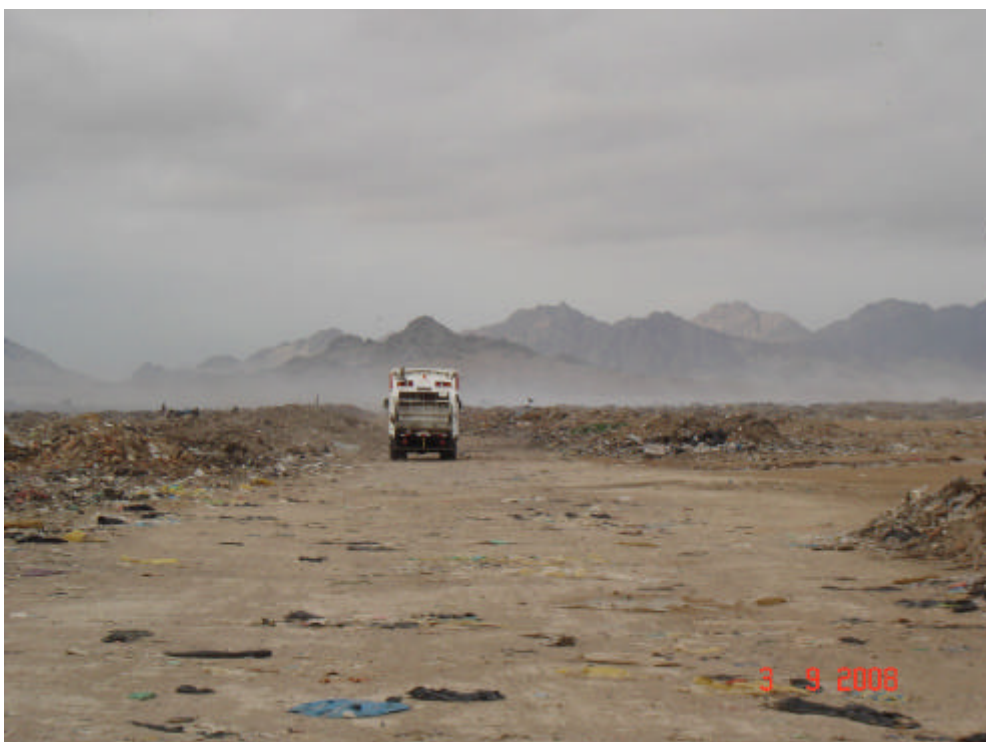
Foto 7.1 Botadero de residuos sólidos en las pampas de Reque.

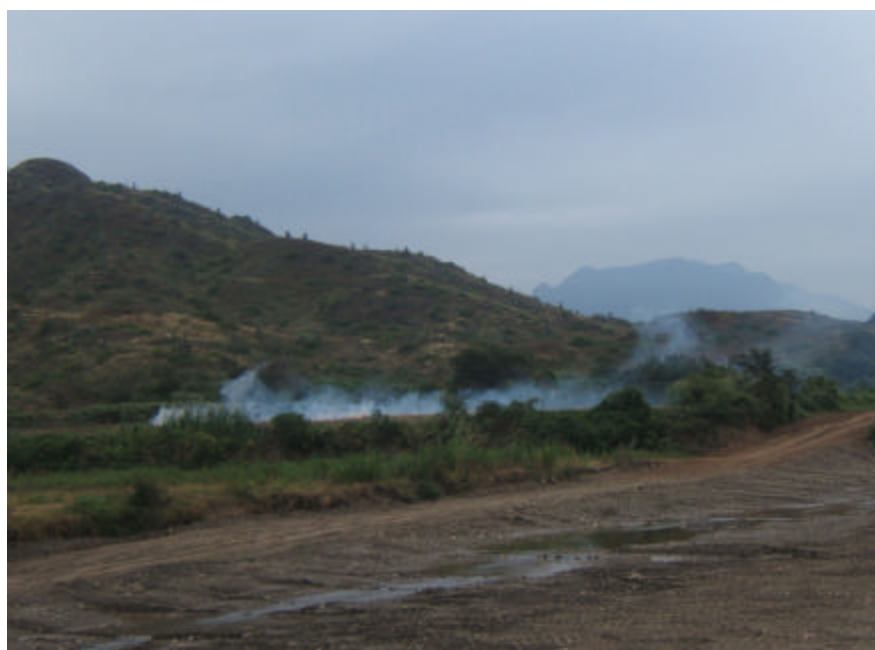
Foto 7.2 Quema de cobertura vegetal en el sector Bebederos-Oyotún.

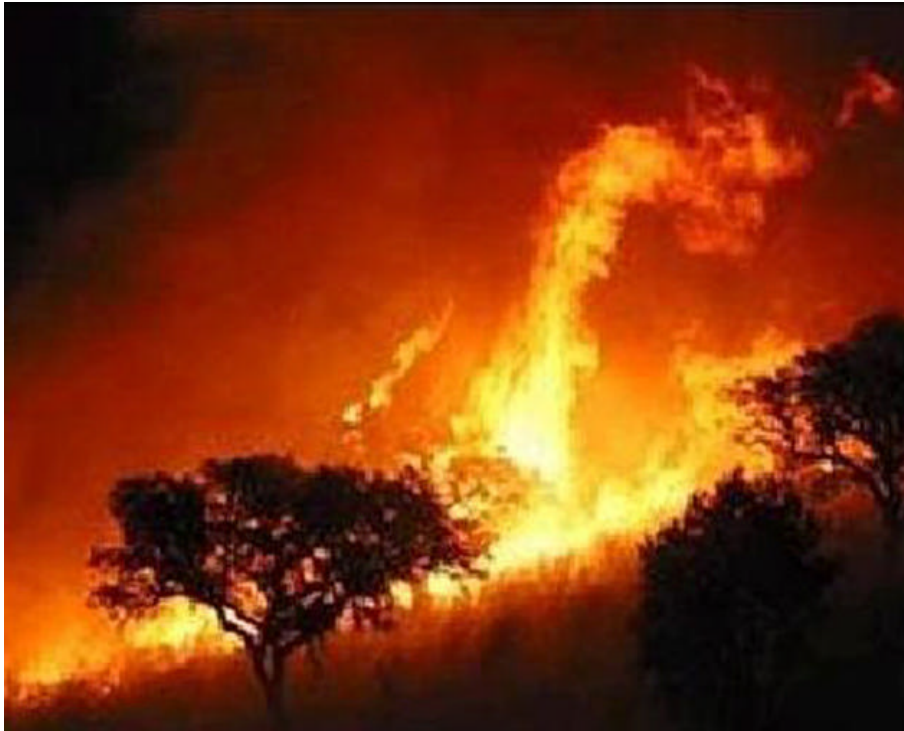
Foto 7.3 Incendio forestal en la localidad de Redondo, distrito de Olmos (tomado de <http://www.cess.org.pe/>).

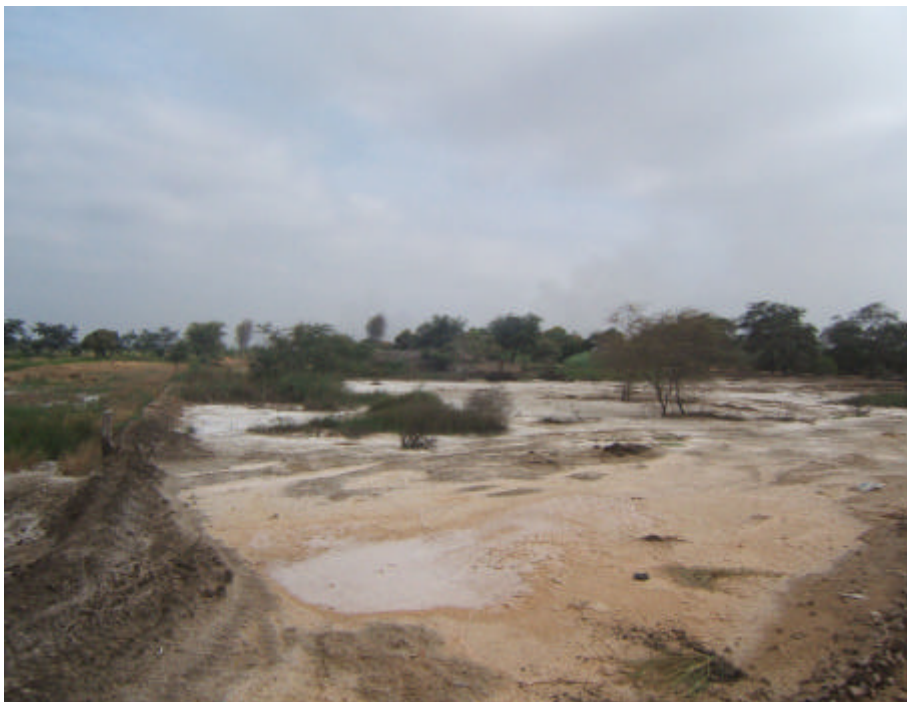
En la región Lambayeque a consecuencia de las actividades agropecuarias se ha producido el deterioro de terrenos agrícolas, salinización y anegamiento de algunos sectores ubicados en las zonas bajas de los valles Lambayeque, La leche, Olmos y Saña. Un ejemplo de ello está, en el desierto costero de Mórrope donde se observó salitricización de suelos (foto 7.4).

Foto 7.4 Pampas del desierto costero de Morrope salitrizado.

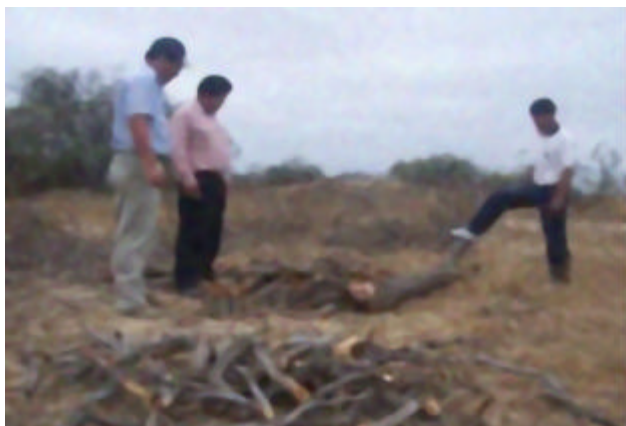
Foto 7.5 Deforestación de bosques secos de Morrope (tomado de <http://www.cess.org.pe/>)

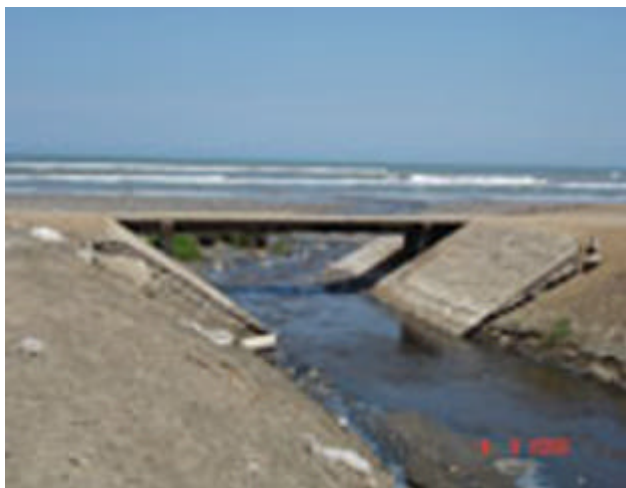
En la región Lambayeque, producto del procesamiento industrial (por ejemplo, de caña de azúcar en Pomalca, Cayalti, Tumbay, etc.); la disposición de residuos sólidos industriales, mineros, etc. y la disposición de aguas residuales (efluentes industriales, mineros, etc.) se producen impactos negativos para el medio ambiente. El vertimiento de aguas residuales producto de la actividad urbana en la playa Santa-Rosa (Chiclayo, foto 7.6) es un ejemplo observado en el año 2008.

Foto 7.6 Desagüe de aguas residuales en la playa Santa Rosa-Chiclayo.

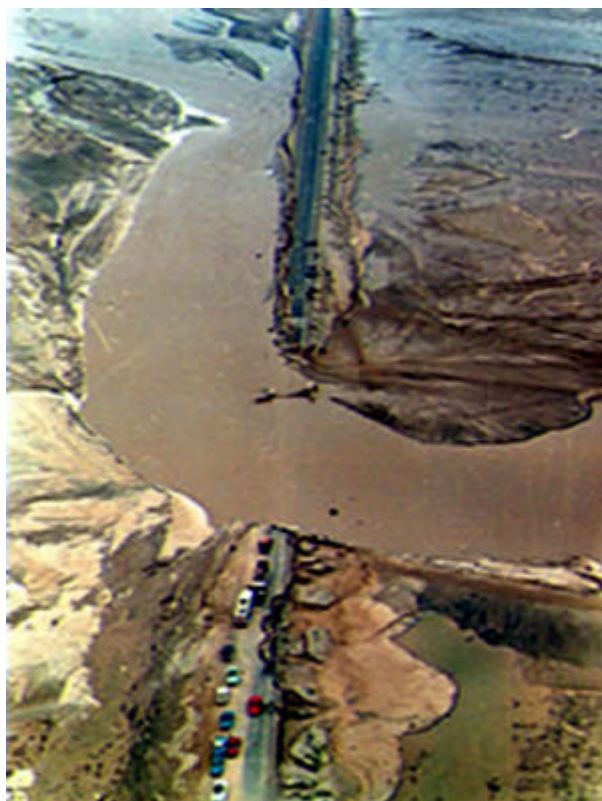
Foto 8.1 Vista aérea del Km. 822 de la Panamericana Norte cortada por el río La Leche, en febrero de 1998 (SENAMHI, 2004).

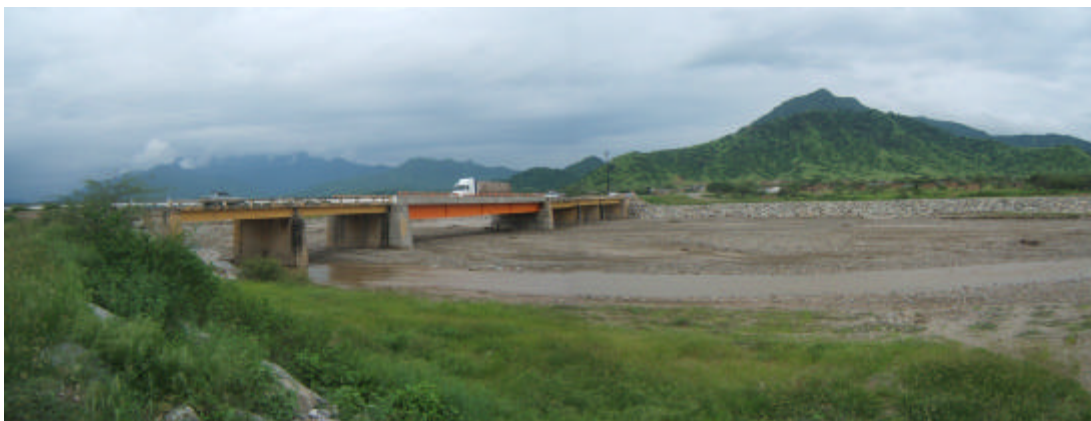
Foto 8.29 Zona crítica N.º 51. Inundación y erosión fluvial a la altura del Puente Olmos.
